Protocolo acelerado de degradação do sistema de reforço EBR-CFRP aplicado em vigas de concreto armado

Accelerated degradation protocol of the EBR-CFRP strengthening system applied to reinforced concrete beams

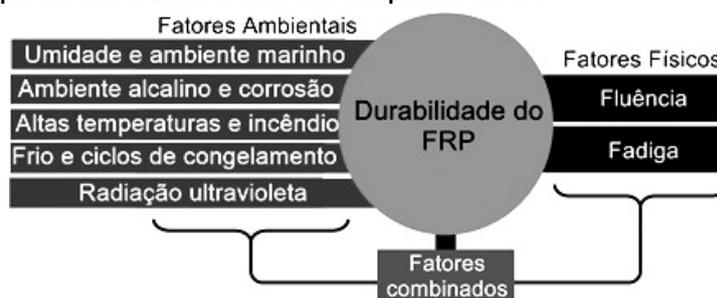
Figura 1 - Fatores que afetam a durabilidade dos compósitos de FRP

Os fatores considerados mais críticos para a durabilidade dos sistemas de reforço com FRP são apresentados na Figura 1 (INTELLIGENT..., 2006).

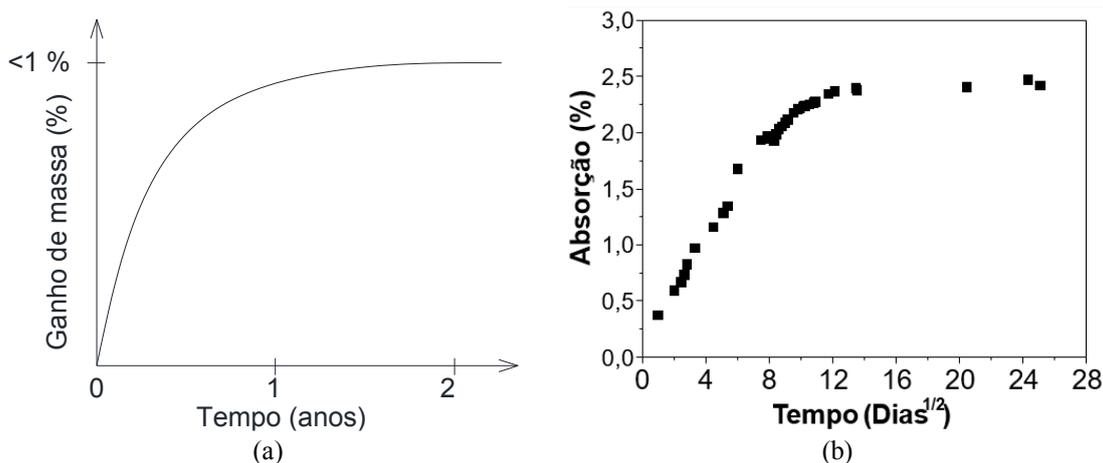
Figura 2 - Ganho de massa em polímeros submetidos à umidade

Segundo Nordin (2003) e Isis (INTELLIGENT..., 2006), a absorção de umidade pelos FRP pode enfraquecer a ligação entre as cadeias poliméricas, causando mudanças reversíveis ou irreversíveis na estrutura dos polímeros, levando a perdas de resistência à tração e redução da rigidez dos compósitos, e promovendo o amolecimento, a plastificação e o inchaço da matriz, o que resulta em perdas de capacidade resistente, módulo de elasticidade e deformação última. A temperatura de transição vítrea (T_g) da matriz polimérica também tende a ser reduzida quando os FRP são submetidos à umidade (INTELLIGENT..., 2006). A Figura 2a ilustra um diagrama genérico de ganho de massa em função do tempo para materiais poliméricos expostos à umidade. Tal comportamento também foi verificado nos ensaios realizados por Escobal (2017), tal como apresentado na Figura 2b.

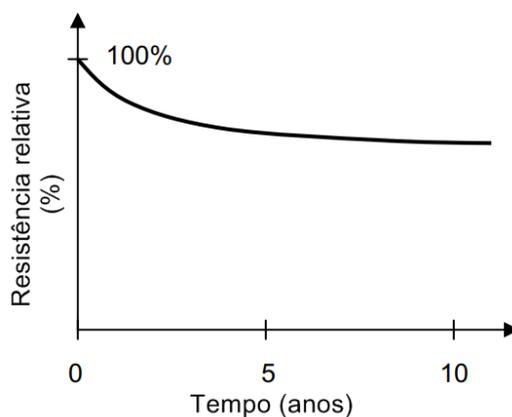
Figura 3 - Perda de resistência de polímeros expostos à umidade em função do tempo

A Figura 3 ilustra um diagrama genérico da evolução da perda de resistência de polímeros submetidos a condições de absorção de umidade em função do tempo.

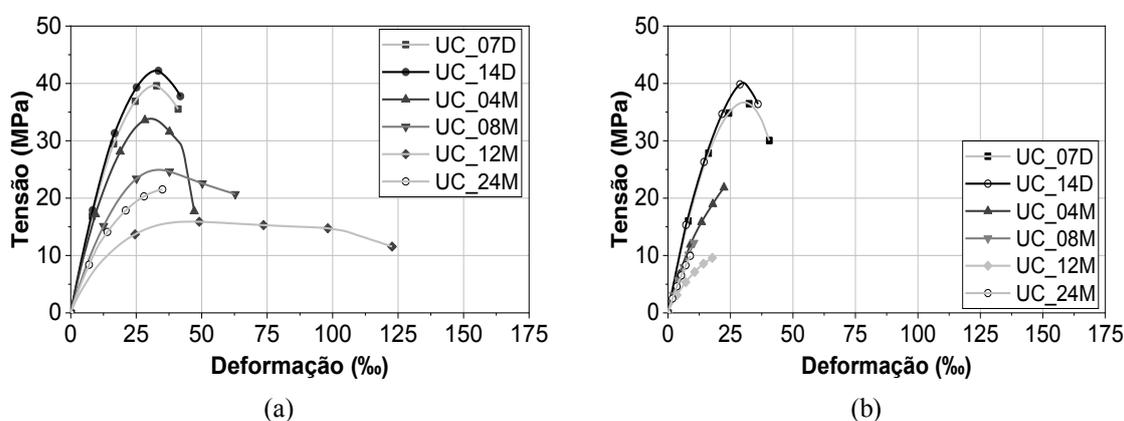
Figura 4 - Diagrama com as curvas médias de tensão versus deformação para as amostras de resinas A (a) e B (b) expostas a umidade constante

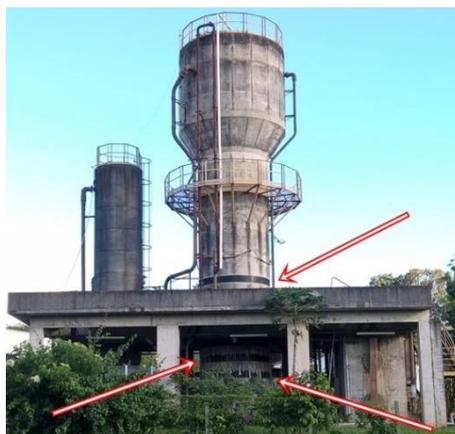
Figura 5 - Estação de tratamento de esgoto reforçada com CFRP aplicado segundo a técnica EBR

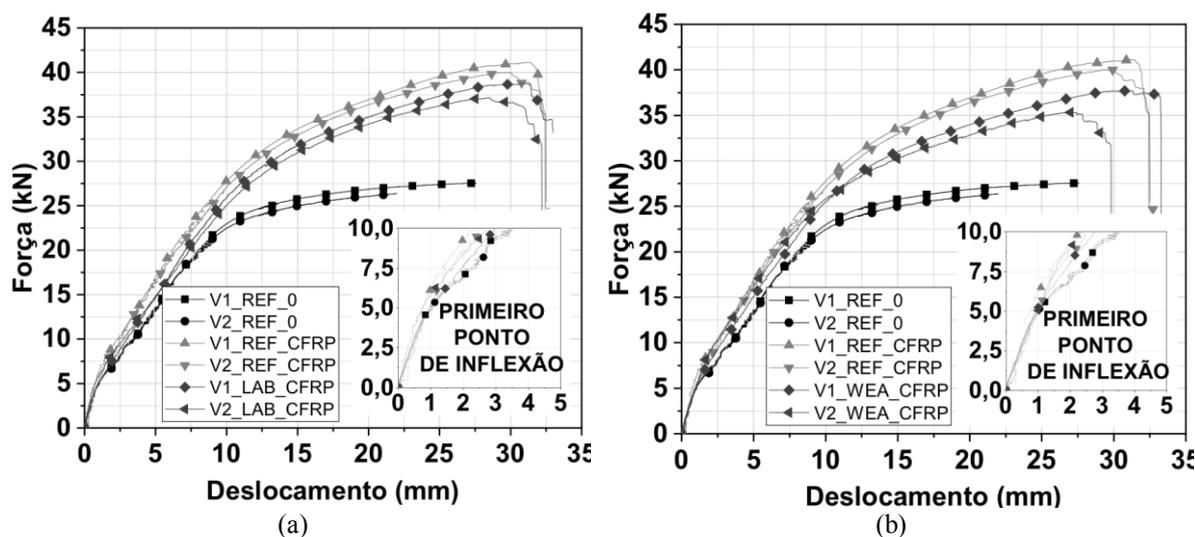
Figura 6 - Comparação entre diagramas força versus deslocamento das vigas sem reforço (0) e reforçadas (CFRP) e expostas aos ambientes (a) laboratorial (LAB) e (b) intempéries (WEA)

Ferreira (2019) realizou uma análise experimental do comportamento mecânico dos materiais constituintes do sistema de reforço e de vigas de concreto armado reforçadas à flexão com mantas de CFRP aplicadas segundo a técnica EBR, as quais foram mantidas em ambiente laboratorial (interno e protegido) ou expostas a intempéries (exposição exterior). Foram ensaiadas oito vigas de concreto armado com seção retangular de 12x20 cm², vão livre entre apoios de 230 cm, taxa de armadura longitudinal de 0,75%, e concreto com resistência à compressão de 20 MPa. Do conjunto de vigas, quatro foram utilizadas como referência, das quais duas não possuíam reforço e duas foram reforçadas com mantas de fibra de carbono do tipo unidirecional, e as demais foram divididas em dois grupos e expostas por 6 meses em ambiente laboratorial (LAB) e a intempéries (WEA). Segundo o sistema de classificação climática de Köpper-Geiger, o local de realização da pesquisa possui clima local definido como subtropical úmido com inverno seco e verão quente (Cwa). Essas vigas foram submetidas a ensaios de flexão em três pontos com aplicação de força concentrada a meio vão. Para além disso, corpos de provas dos materiais constituintes do sistema de reforço também foram confeccionados, expostos às mesmas condições ambientais das vigas e posteriormente avaliados por meio de ensaios de tração uniaxial. Os resultados demonstraram que os adesivos epoxídicos expostos às intempéries apresentaram reduções de até 70% em suas propriedades mecânicas, enquanto o compósito de CFRP permaneceu com suas propriedades equivalentes após exposição. Para as vigas de concreto armado reforçadas foi verificado que o sistema de reforço proporciona incrementos de 50% e 28% na capacidade de carga e rigidez dos elementos reforçados respectivamente. No entanto, os ensaios realizados após 6 meses de exposição às intempéries demonstraram redução de 10% no incremento da capacidade de carga dos elementos reforçados. A Figura 6 ilustra os diagramas de força *versus* deslocamento para os resultados de Ferreira (2019).

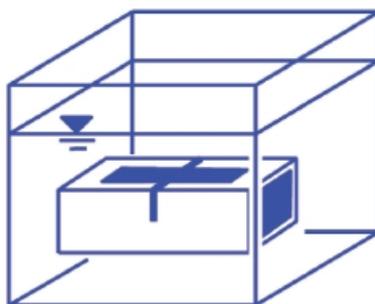
Figura 7 - Arranjo de ensaio proposto pelo código americano ACI para exposição de corpos de prova à degradação acelerada

Segundo a norma ACI 440.9R (AMERICAN..., 2015), os corpos de prova devem ser mantidos imersos em água potável, com temperatura controlada de $50 \text{ }^\circ\text{C} \pm 3 \text{ }^\circ\text{C}$, e posteriormente removidos e ensaiados após períodos de exposição que variam entre 1.000 h e 10.000 h. A Figura 7 apresenta o esquema de ensaio proposto para a realização do protocolo de acondicionamento.

(b) tanques de acondicionamento para avaliação da durabilidade (com imersão do sistema de reforço em água potável, obtida da rede pública de abastecimento, com temperatura constante de $50 \text{ }^\circ\text{C} \pm 3 \text{ }^\circ\text{C}$).

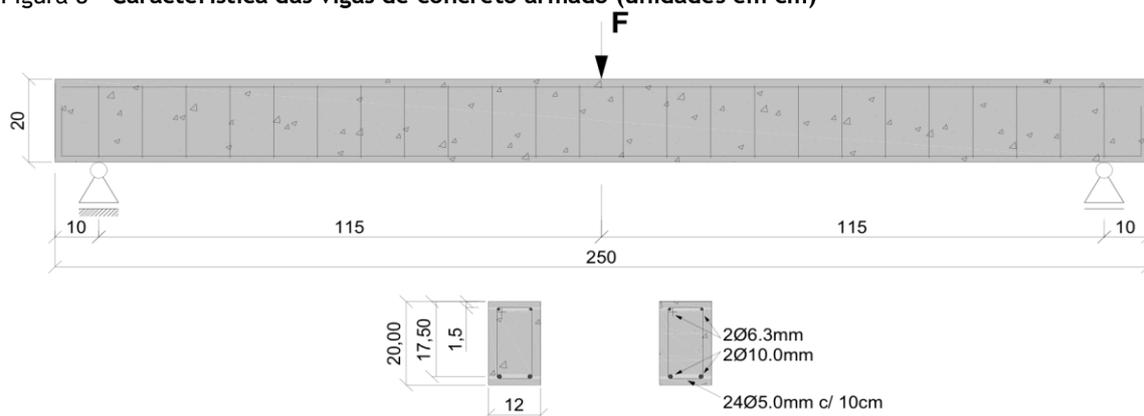
Figura 8 - Característica das vigas de concreto armado (unidades em cm)

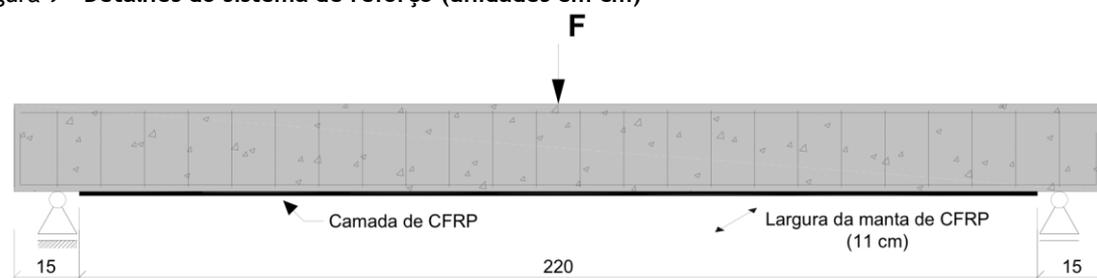
Figura 9 - Detalhes do sistema de reforço (unidades em cm)

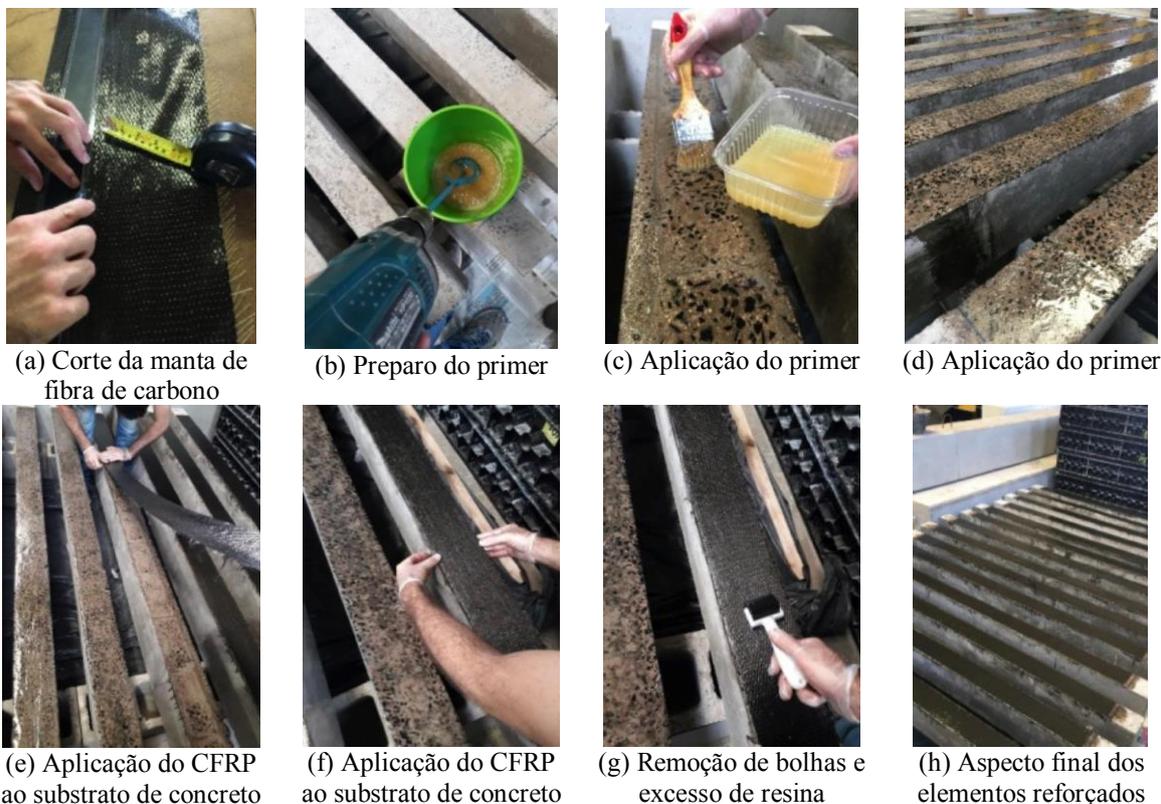
Figura 10 - Procedimento de aplicação do sistema de reforço nas vigas de concreto armado

As faixas de manta de CFRP foram aplicadas externamente às vigas após a cura do concreto, seguindo a metodologia típica de reforço. Na execução do sistema de reforço EBR-CFRP, a superfície de concreto foi primeiramente preparada de modo a garantir a perfeita aderência entre a manta de CFRP e o substrato de concreto. O substrato foi desbastado com um disco de desbaste diamantado acoplado a uma esmerilhadeira. Foi removida toda a camada de nata de cimento até a exposição dos agregados. Em seguida se aplicou ar comprimido sobre a superfície para limpeza e eliminação das partículas sólidas. Após a preparação da superfície, aplicou-se uma camada da resina primer de forma a melhorar as condições de aderência entre o CFRP e o substrato de concreto. Procedeu-se à colagem do CFRP com o auxílio da resina epoxídica de saturação, a qual foi aplicada com intervalo de 40 min após a aplicação do primer. O preparo das resinas do tipo primer e de saturação foi baseado em três passos: agitação de cada um dos componentes; mistura do componente A ao B na proporção indicada pelo fabricante; e mistura mecânica até a obtenção de uma coloração uniforme. A resina primer foi espalhada na superfície de concreto com o auxílio de um pincel. Fez-se também a impregnação da manta de CFRP com a resina de saturação e, antes da aplicação do sistema de reforço, fez-se a aplicação dessa resina ao substrato de concreto. Na aplicação do reforço procurou-se garantir o alinhamento das fibras na direção longitudinal da viga, a não formação de bolhas de ar no tardo do compósito de CFRP e o não acúmulo de resina em excesso. Os passos e procedimento utilizados no reforço das vigas de concreto armado são apresentados na Figura 10.

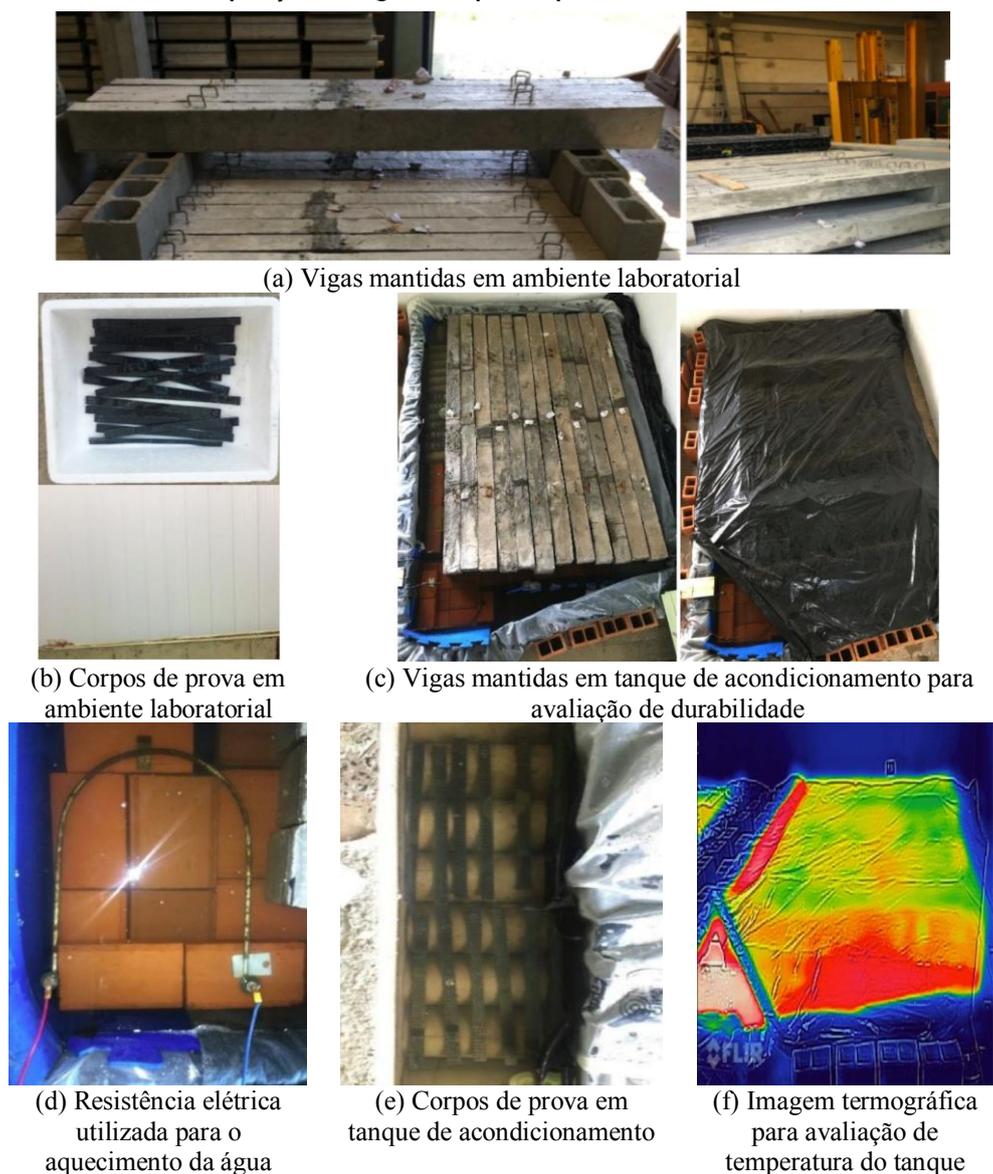
Figura 11 - Ambientes de exposição de vigas e corpos de prova

Para avaliar o comportamento e durabilidade em longo prazo das vigas e dos materiais constituintes do sistema de reforço, dois ambientes de exposição foram adotados nesta pesquisa (Figura 11):

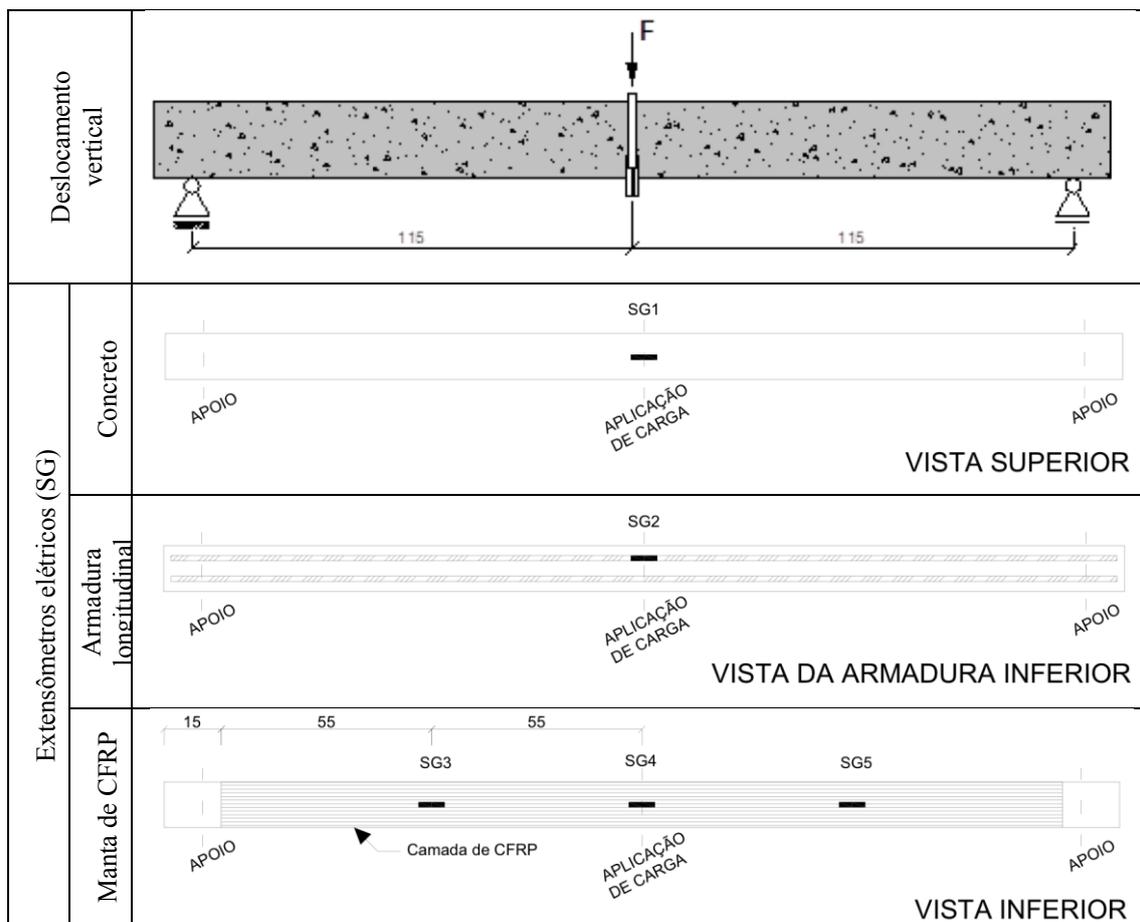
Figura 12 - Instrumentação utilizada nas vigas de concreto armado com e sem reforço (unidades em cm)

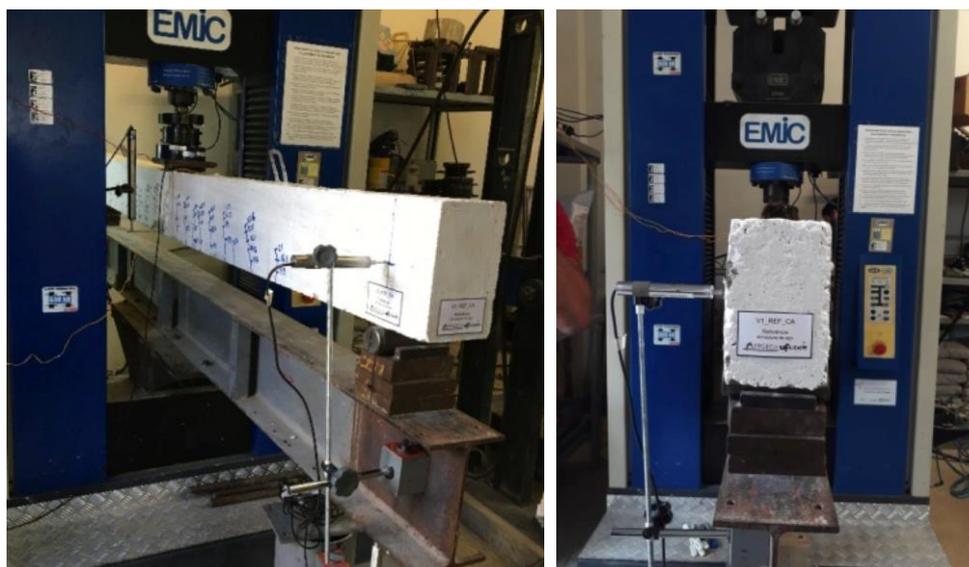
Figura 13 - Instrumentação posicionada na viga de concreto armado

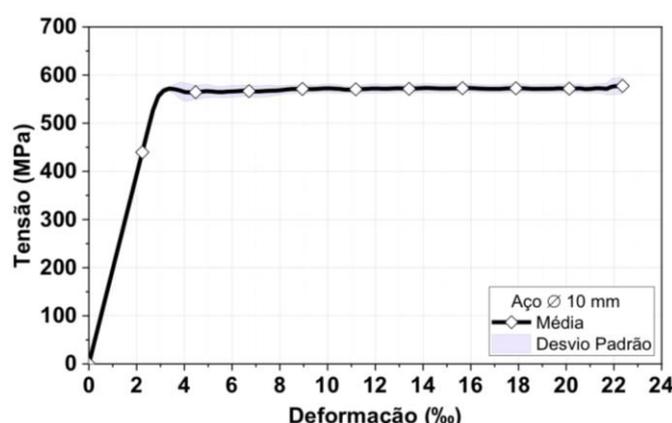
Figura 14 - Tensão versus deformação do aço da armadura longitudinal de tração

Para o aço com diâmetro de 10 mm, verificou-se comportamento típico do aço do tipo CA-50, com patamar de escoamento bem definido (Figura 14), apresentando tensão média de escoamento de 565,0 MPa ($\pm 1,1\%$), deformação média no escoamento de 3,0 % ($\pm 1,8\%$), tensão máxima de 578,5 MPa ($\pm 2,8\%$) e módulo de elasticidade de 196,4 ($\pm 1,0\%$) GPa.

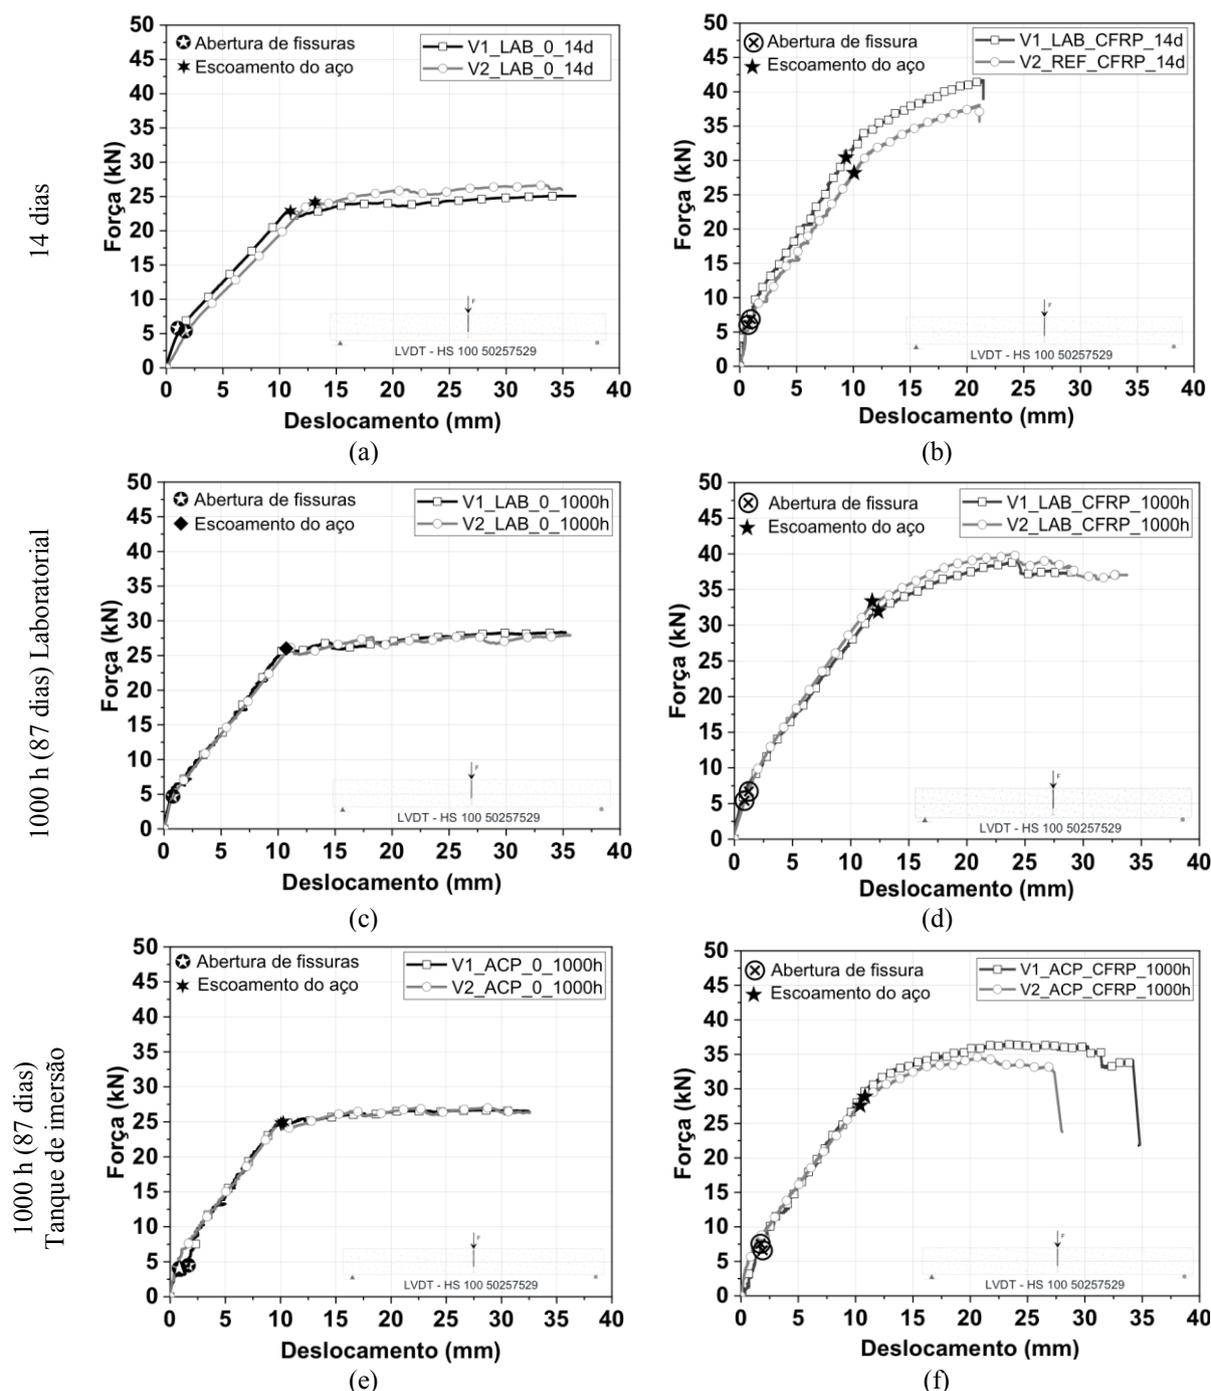
Figura 15 - Força versus deslocamento das vigas de referência sem reforço e reforçadas

No âmbito de avaliar a eficácia do sistema de reforço com mantas de CFRP aplicadas segundo a técnica EBR, a Figura 15 apresenta uma comparação entre as curvas força *versus* deslocamento vertical das vigas ensaiadas nas idades de 42 e 87 dias, mantidas em ambiente laboratorial ou expostas ao protocolo de condicionamento.

Pela análise das curvas tensão *versus* deformação das vigas sem reforço (V1/V2_LAB_0_14d V1/V2_LAB_0_1000h e V1/V2_ACP_0_1000h), as quais são apresentadas nas Figuras 15a-c-e, é possível perceber que, independentemente do ambiente de exposição, todas apresentaram os três estádios de comportamento típicos de elementos submetidos à flexão: o primeiro representa o concreto não fissurado, com comportamento elástico-linear; o segundo corresponde ao concreto fissurado com o aço no regime elástico, com redução da rigidez do elemento; e o terceiro equivale ao concreto fissurado com escoamento da armadura longitudinal de tração, apresentando patamar bem definido.

Pela análise das curvas tensão *versus* deformação das vigas reforçadas, (V1/V2_LAB_CFRP_14d V1/V2_LAB_CFRP_1000h e V1/V2_ACP_CFRP_1000h), apresentadas nas Figuras 15b-d-f, nota-se que, independentemente do ambiente de exposição, os elementos apresentam os mesmos três estádios de comportamento das vigas sem reforço. Porém, após o escoamento do aço, verifica-se que o sistema de reforço contribui para o aumento da capacidade de carga. Além disso, verifica-se redução do deslocamento vertical médio de 9,7% para as vigas reforçadas devido à redução da fissuração que o sistema de reforço promove, restringindo a redução da inércia do elemento e influenciando na rigidez dos elementos. Por fim, o traçado linear da curva (sem patamar de escoamento) é consequência do comportamento elástico linear do compósito de CFRP.

Com relação à abertura de fissuras, as vigas sem reforço (Figura 15a) e reforçadas (Figura 15b) apresentam a primeira fissura nos primeiros pontos de inflexão para uma força média de 5,3 kN e de 5,8 kN e deslocamento médio de 1,4 mm e 0,5 mm respectivamente, com redução na rigidez do conjunto devido à fissuração do concreto a partir desses pontos. Em relação ao início do escoamento do aço, verifica-se que este ocorreu para forças e deslocamentos médios de 23,8 kN e de 12 mm para as vigas sem reforço e de 32 kN e de 10,7 mm para as vigas reforçadas respectivamente. Verifica-se, para o início do escoamento, que o sistema de reforço proporcionou um aumento médio da capacidade de carga de 34,5% e que, devido ao

Com relação à abertura de fissuras, as vigas sem reforço (Figura 15c) e reforçadas (Figura 15d) apresentam a primeira fissura nos primeiros pontos de inflexão para uma força média de 7,2 kN e de 6,9 kN e deslocamento médio de 1,6 mm e de 1,6 mm respectivamente, com redução na rigidez do conjunto devido à fissuração do concreto a partir desses pontos.

Com relação à abertura de fissuras, as vigas sem reforço (Figura 15e) e reforçadas (Figura 15f) apresentam a primeira fissura nos primeiros pontos de inflexão das curvas mostradas na Figura 15, a uma força média de 7,4 kN e de 7,6 kN e deslocamento médio de 1,4 e de 3,2 mm respectivamente, com redução na rigidez do conjunto devido à fissuração do concreto a partir desses pontos.

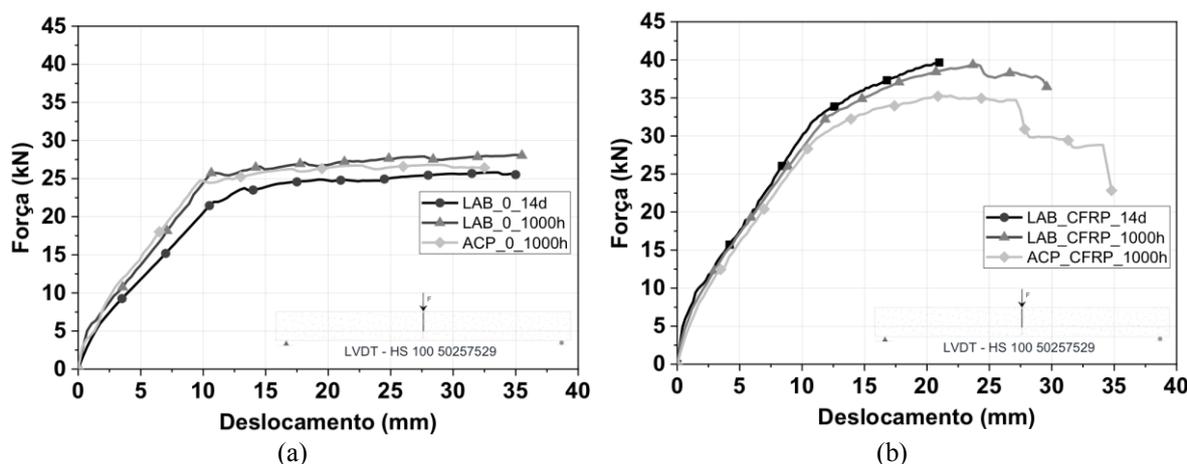
Figura 16 - Comparação entre diagramas força versus deslocamento das vigas de referência e reforçadas

A Figura 16a apresenta as curvas médias força *versus* deslocamento para as vigas mantidas em ambiente laboratorial e expostas ao protocolo de acondicionamento para avaliação da durabilidade (Figura 16b), tal como apresentado na norma ACI 440.9R (AMERICAN..., 2015).

As vigas com idade de 87 dias apresentaram um pequeno aumento da capacidade portante no momento de início de escoamento (8,8% e 6,7% para LAB_0_1000h e ACP_0_1000h respectivamente). Para além disso, deslocamento similar foi observado para as vigas, independentemente da idade e do ambiente de exposição.

Com relação à ruptura, todas as vigas apresentaram descolamento da manta de CFRP aderida ao substrato de concreto. Entretanto, as vigas com idade de 87 dias apresentam aumento do deslocamento vertical médio na ruptura de 45,5%. Porém, a viga ACP_CFRP_1000h apresenta maior variabilidade de deslocamentos registrados na ruptura, provavelmente devido à degradação das resinas epoxídicas utilizadas na adesão do sistema de reforço ao substrato, tal como verificado na Figura 16.

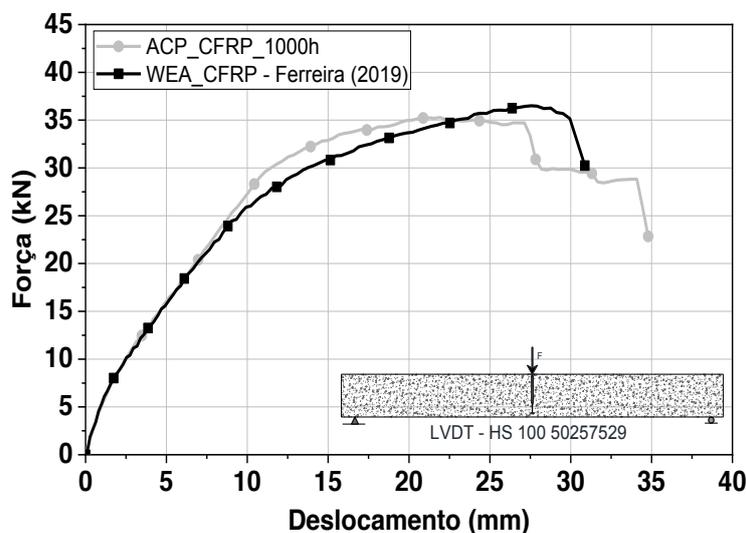
Figura 17 - Curvas médias para força *versus* deslocamento para as vigas expostas ao intemperismo, sem proteção, por um período de 6 meses e expostas ao protocolo de degradação acelerada do presente trabalho
