Avaliação da inflamabilidade e do envelhecimento natural de compósitos de polímero verde e argila vermiculita para potencial uso na construção civil

Evaluation of the flammability and natural aging of green polymer composites and vermiculite clay for potential use as building material

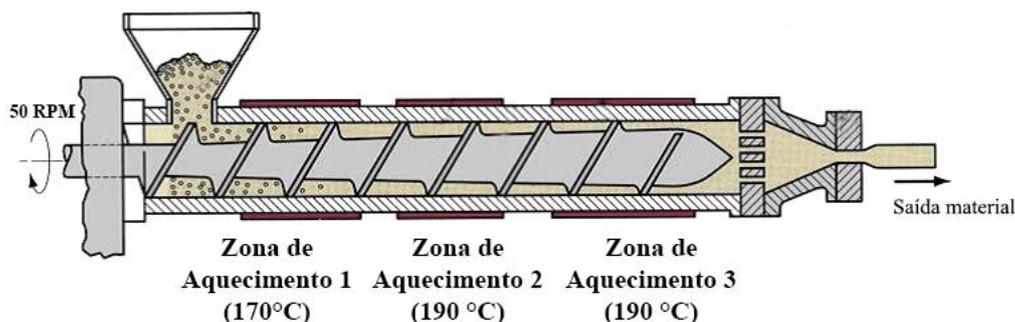
Figura 1 – Ilustração das zonas de aquecimento da extrusora monorosca utilizada

Definidas as proporções, as concentrações dos sistemas foram fundidas e homogeneizadas na extrusora. O perfil de temperatura adotado para as zonas de aquecimento foi de 170 °C, 190 °C e 190 °C, respectivamente, para as zonas 1, 2 e 3 do equipamento, com rotação da rosca mantida em 50 rpm, conforme ilustrado na Figura 1.

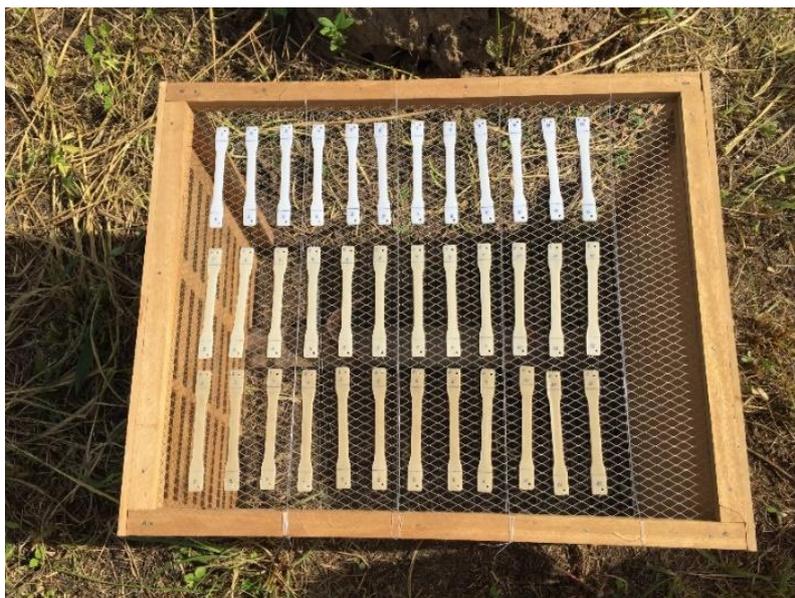
O aparato foi confeccionado em uma estrutura de madeira não tratada com uma superfície de exposição das amostras em tela de aço inox com aberturas de 15 mm, inclinada em 5° em relação à horizontal. O aparato foi posicionado de forma que as amostras ficassem voltadas para o Equador e que a superfície de exposição estivesse posicionada a 50 cm do solo. A distância entre as amostras foi de pelo menos 2 cm. A Figura 2 apresenta o aparato de exposição utilizado no ensaio com as amostras fixadas.

Figura 2 – Aparato com as amostras dos corpos de prova fixadas e expostas ao envelhecimento natural

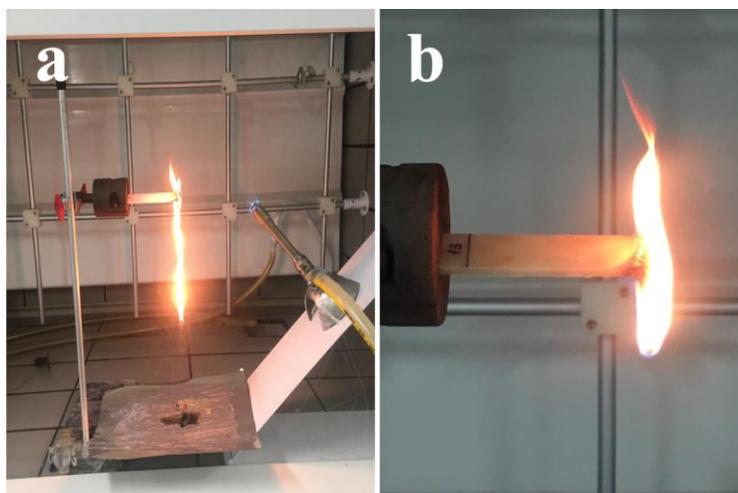
Figura 3 – Ensaio de inflamabilidade: (a) queima do PEVAD e (b) detalhe da chama na combustão de um sistema contendo argila

Durante a execução do ensaio (Figura 3) verificou-se a baixa emissão de fumaça e chama relativamente alta durante a queima de todas as amostras. O desprendimento de material foi contínuo durante a combustão do PEVAD, ocorrendo o consumo de toda a amostra. Para os sistemas compostos por argila, o desprendimento de material ocorreu lentamente em forma de gotas intermitentes. Essa mudança na forma como o material se desprende foi atribuída à formação de uma camada rica em argila que atua como barreira e tenta inibir o gotejamento contínuo do material. Comportamento semelhante foi observado por Alves *et al.* (2014) em compósitos de polipropileno/argila montmorilonita organofílica.

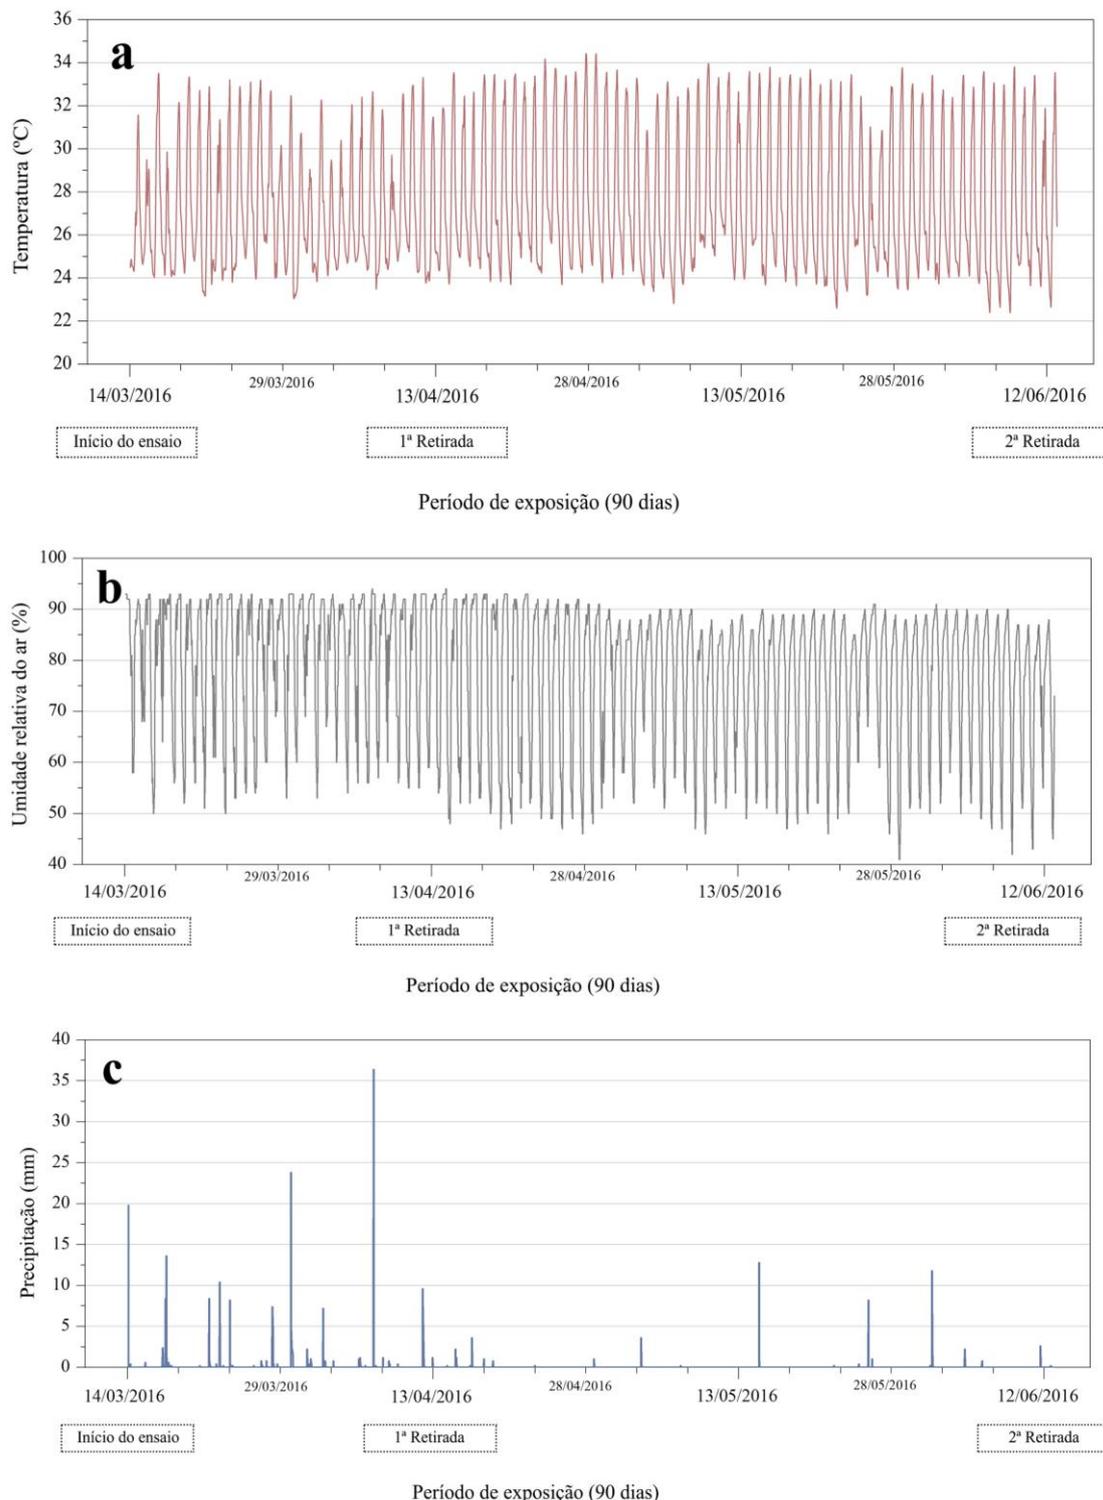
Figura 4 – Condições climáticas da cidade de Teresina durante o ensaio de degradação abiótica: (a) variação da temperatura do ar, (b) variação da umidade relativa do ar e (c) variação dos níveis de precipitação

A Figura 4 apresenta as variáveis climáticas monitoradas durante os 90 dias de exposição das amostras ao envelhecimento natural.

O ensaio foi conduzido durante o primeiro semestre do ano dentro do período chamado quente e úmido da cidade de Teresina. De acordo com a Figura 4a, foi observada a ocorrência de elevadas temperaturas, sendo que a temperatura máxima alcançada foi de 34,6 °C, dentro do período de exposição da avaliação abiótica. No final da tarde verificou-se que as temperaturas começaram a diminuir, atingindo a temperatura mínima de 22,3 °C. Durante os primeiros 30 dias, equivalente ao tempo de exposição da primeira retirada, a temperatura média para o período foi de 28,3 °C. Por sua vez, durante os 90 dias, correspondente à segunda retirada, a temperatura média registrada foi de 27,5 °C.

Analisando a variação da umidade relativa do ar durante a exposição à degradação abiótica das amostras (Figura 4b), observou-se que o período foi bastante úmido. Durante os primeiros 30 dias, relativos à primeira retirada, a umidade relativa do ar média foi de 88%. Já para os 90 dias de ensaio, relativos à segunda retirada, a média foi de 77,4%. Além disso, durante todo o período de monitoramento, a umidade relativa do ar atingiu valores acima de 90 % em vários dias.

Os dados coletados de níveis de precipitação (Figura 4c) evidenciaram maior acúmulo de chuvas no mês de março e na primeira metade do mês de abril, em contraste com o restante do período que foi menos chuvoso. Para os primeiros 30 dias de ensaio de degradação abiótica, o acumulado foi de 212,2 mm de chuva e, para os 90 dias, o acumulado foi 272,4 mm de chuva. Esses resultados mostram que, após a primeira retirada das amostras, a ocorrência de chuvas diminuiu consideravelmente na região.

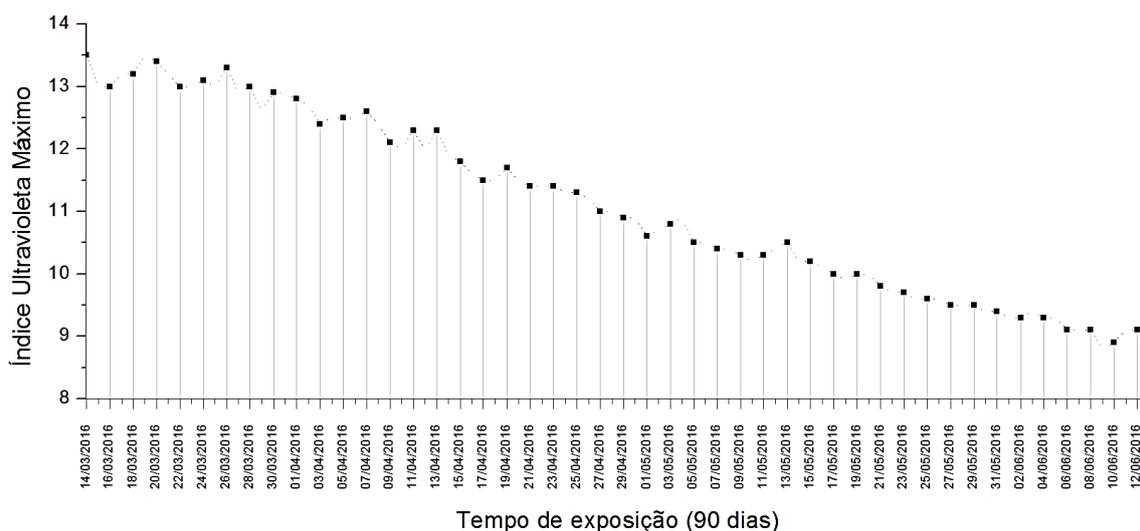
Figura 5 – Valores de IUV máximos para a cidade de Teresina durante o ensaio de degradação abiótica

A radiação solar pode variar de intensidade de acordo com as estações do ano, as horas do dia, a localização e os efeitos atmosféricos, como poluentes (JACQUES, 2000). Durante o ensaio de degradação abiótica, foram monitorados os IUV máximos para a cidade de Teresina, conforme valores apresentados na Figura 5.

A partir da análise da Figura 5, é possível observar que as amostras sofreram uma grande incidência de radiação UV, alcançando classificação muito alta (8–10) todos os dias de exposição. Além disso, foi possível notar que o IUV atingiu níveis extremos (>11) durante os primeiros 46 dias de exposição. Durante os primeiros 30 dias de ensaio, a média do IUV máximo foi de 12,8. Por sua vez, durante os 90 dias em que as amostras foram expostas ao intemperismo, a média desse índice foi um pouco menor, alcançando 10,2. Foi possível perceber também uma queda contínua na intensidade de radiação UV, isso pode ser atribuído à transição das estações do ano, pela passagem do solstício de verão, que ocorre de 21 de dezembro a 19 de março, para o equinócio de outono, que acontece entre 20 de março e 19 de junho no Hemisfério Sul, fazendo com que a radiação solar incida com menor intensidade na região.

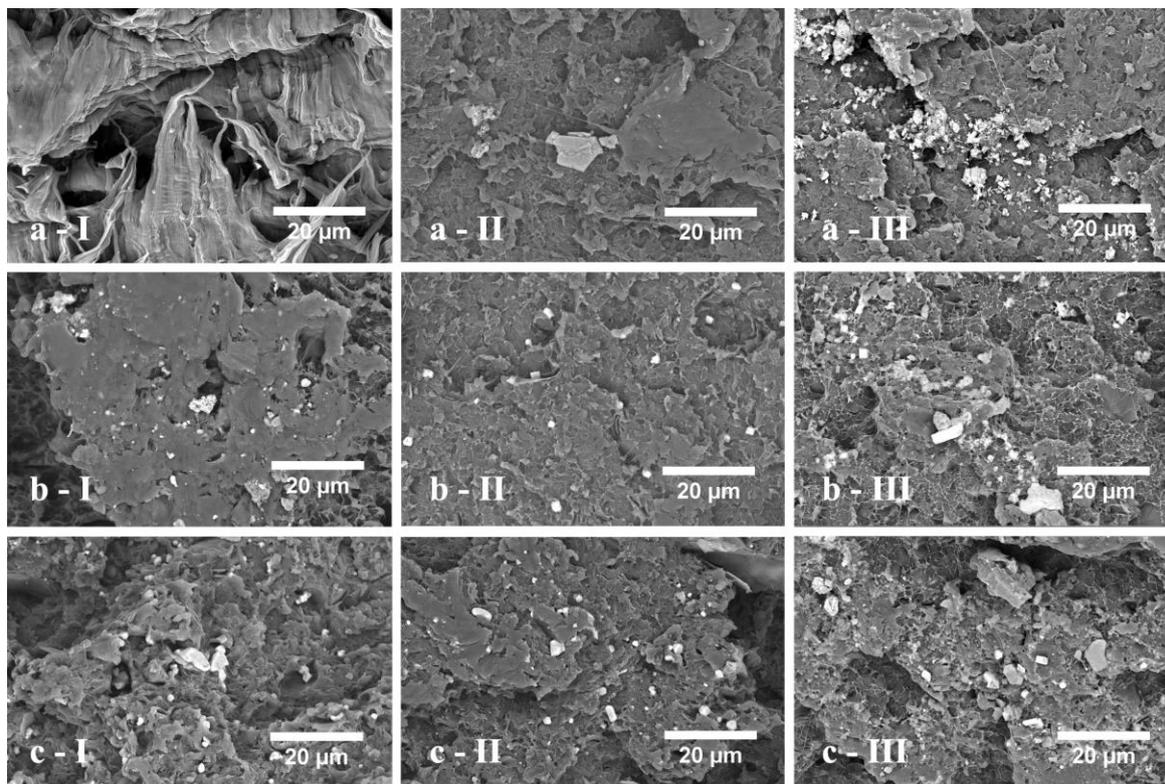
Figura 6 – Micrografias por MEV do PEVAD e seus compósitos na superfície de fratura antes e após exposição à degradação abiótica com ampliações de 5000 X: (a) PEVAD, (b) PEVAD/8PEgMA/10VMT e (c) PEVAD/6PEgMA/30VMT; (I) sem exposição, (II) 30 dias de exposição e (III) 90 dias de exposição

Para analisar as mudanças morfológicas causadas pelos efeitos da exposição à degradação abiótica nos compósitos e na matriz polimérica, foram obtidas micrografias por MEV na superfície de fratura das amostras (Figura 6).

Observou-se também que houve uma mudança considerável na morfologia do PEVAD com apenas 30 dias de exposição às ações climáticas, quando comparado com a morfologia do PEVAD sem envelhecimento. A fratura passou de uma característica dúctil — caracterizada pela presença de micro fibrilas no polímero — para um aspecto frágil — evidenciado por uma superfície claramente degradada em virtude de sua aparência rugosa e o aparecimento de cavidades —, sugerindo a existência de fraturas internas. Além disso, foi notado na superfície o aparecimento de partículas e regiões esbranquiçadas na matriz polimérica, em menor quantidade após 30 dias de exposição e mais numerosas após os 90 dias de ensaio.

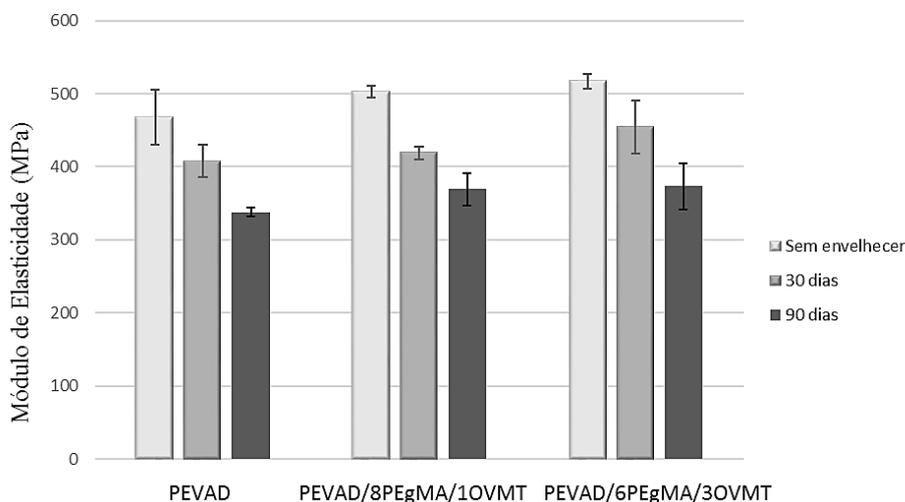
Figura 7 – Módulo de elasticidade PEVAD e seus compósitos, antes e após exposição ao envelhecimento natural

A Figura 7 apresenta os resultados para o módulo de elasticidade PEVAD e seus compósitos antes e após exposição ao envelhecimento natural.

Antes de serem expostos ao intemperismo, os compósitos apresentaram módulo de elasticidade superiores ao do sistema PEVAD. Decorridos os períodos de exposição à degradação abiótica (30 e 90 dias), observou-se uma redução significativa no módulo elástico nos três sistemas analisados.

Os sistemas PEVAD/8PEgMA/1OVMT e PEVAD/6PEgMA/3OVMT obtiveram desempenhos semelhantes aos observados para o PEVAD, uma vez que foi verificado que os compósitos também sofreram redução no módulo de elasticidade em torno de 28% após 90 dias de exposição, quando comparados com as amostras não expostas ao envelhecimento natural. A partir dessas informações, foi possível inferir que a argila vermiculita e o compatibilizante polar não apresentaram nenhum efeito sobre a degradação abiótica com relação ao módulo de elasticidade.

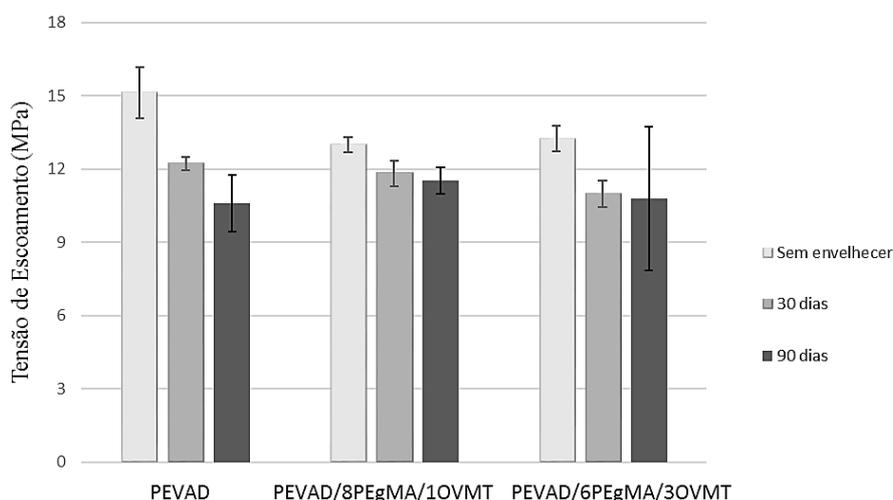
Figura 8 – Tensão de escoamento PEVAD e seus compósitos, antes e após exposição ao envelhecimento natural

A Figura 8 apresenta os resultados de tensão de escoamento do PEVAD e seus compósitos antes e após exposição ao envelhecimento natural.

Sem a ação do intemperismo, os resultados apontaram que a tensão de escoamento do PEVAD é maior do que a observada para os compósitos que têm sua capacidade de se deformar elasticamente comprometida devido à presença da argila. Entretanto, depois de expostos ao envelhecimento natural, a diferença entre as tensões de escoamento do PEVAD e de seus compósitos foram minimizadas, ao ponto de, nos sistemas PEVAD/8PEgMA/1OVMT e PEVAD/6PEgMA/3OVMT, os valores apresentados serem superiores aos do sistema PEVAD, quando expostos durante 90 dias à degradação abiótica.

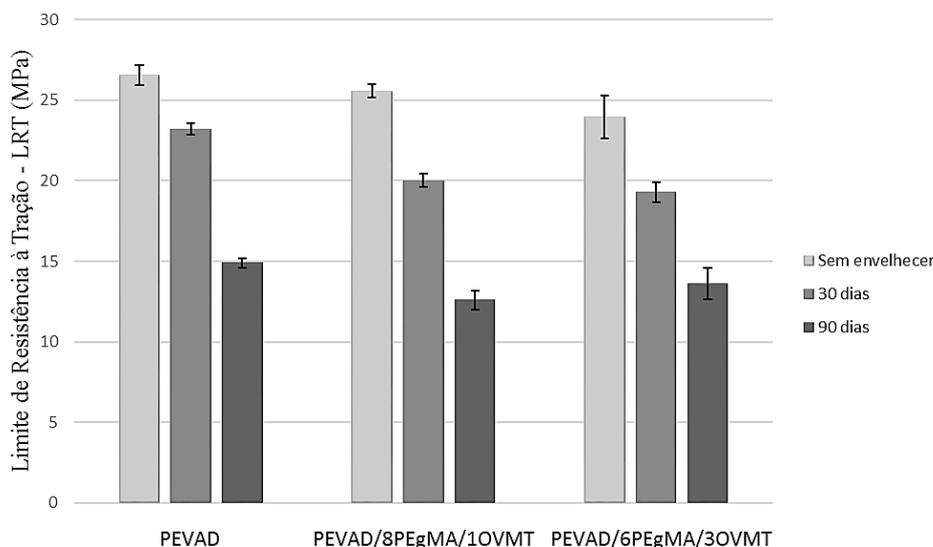
Figura 9 – LRT do PEVAD e de seus compósitos, antes e após exposição ao envelhecimento natural

Os LRT do PEVAD e seus compósitos estão apresentados na Figura 9.
