Avaliação radiográfica e tomográfica de cães submetidos à artroplastia coxofemoral total híbrida

[Radiographic and tomographic evaluation of total hybrid hip replacement in dogs]

B.W. Minto¹, C.V.S. Brandão², G.J.C. Pereira², V.R. Babicsak²,
L.C. Vulcano², V.J.V. Rossetto²

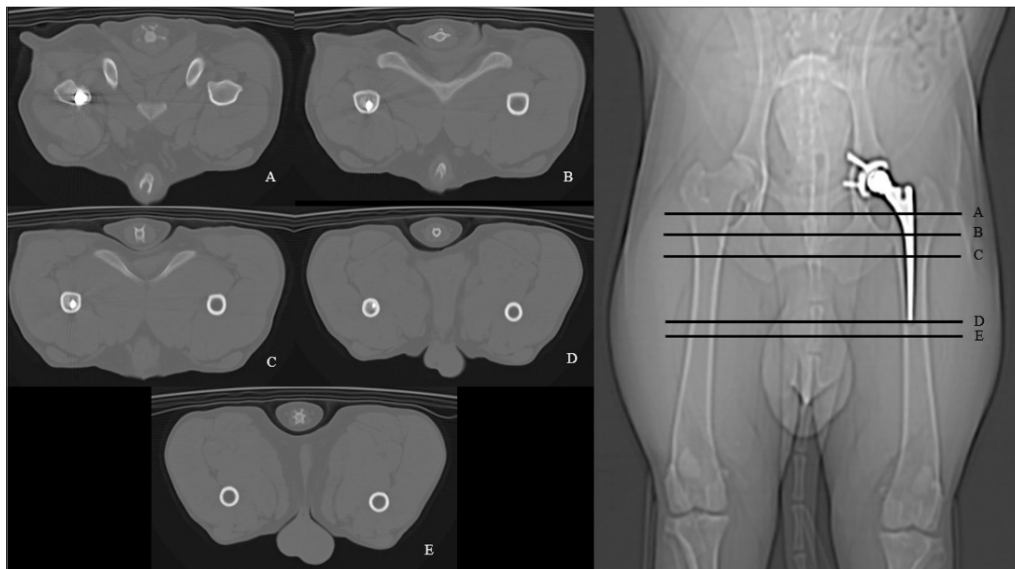
Figura 2. Imagens tomográficas ilustrando os cinco pontos predeterminados para a avaliação subjetiva do cimento ósseo no canal femoral, sendo (A) o ponto AC1, determinado pelo ponto de imediato contato da base do implante com o leito ósseo; (B) o ponto AC2, determinado pela equivalência da altura do trocanter menor do fêmur; (C) o ponto AC3, que representa uma distância distal ao ponto AC2, determinada pela distância entre o AC1 e o AC2; (D) o ponto AC4, representado pela extremidade distal do implante; e o ponto AC5, localizado a 1cm distalmente ao AC4.

(AC2), determinado pela equivalência da altura do trocanter menor do fêmur; o ponto 3 (AC3), que representa uma distância distal ao ponto 2 (AC2), determinada pela distância entre o AC1 e o AC2; o ponto 4 (AC4), que é representado pela extremidade distal do implante; e o ponto 5 (AC5), localizado a 1cm distalmente ao AC4 (Fig. 2). O grau de preenchimento do canal femoral com o cimento ósseo foi classificado como: não preenchido; pobremente preenchido; razoavelmente preenchido; bem preenchido; e totalmente preenchido.
