# Desempenho do revestimento de argamassas reforçadas com telas: estudo de fissuração e do comportamento mecânico

*Performance of reinforced mortar with meshes: study of cracking and mechanical behaviour*

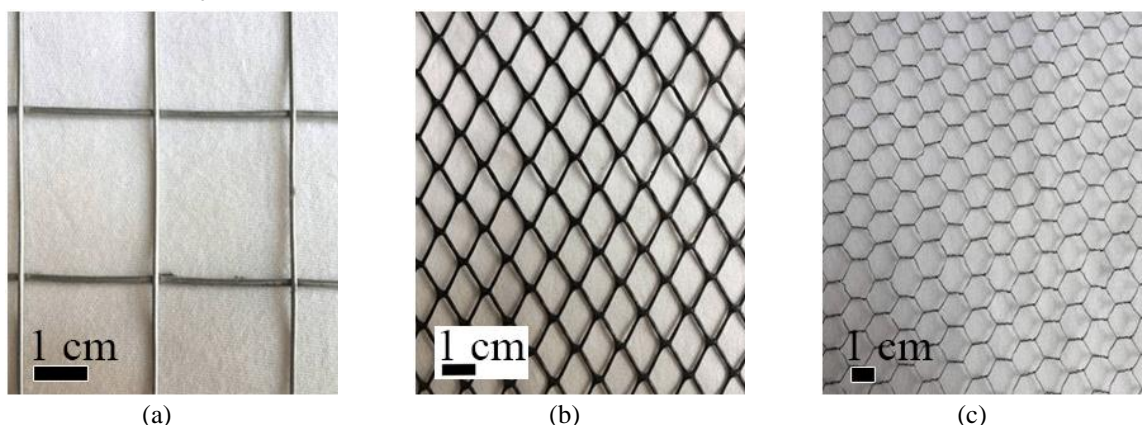
Figura 1 - Telas de reforço utilizadas

Portanto, com base nos resultados encontrados de resistência à tração das telas, a tela 1, como esperado, apresentou maior capacidade de absorver as tensões, com baixa deformabilidade e maior rigidez, e a tela 2, maior deformação. Esses fatos são claramente explicados pela natureza de fabricação de cada tela, ou seja, a tela 1 é um produto formado por fios eletrossoldados que lhe garantem maior rigidez e menor deformação, ao contrário da tela 2, que é constituída por fios de material polimérico de elevada deformação, enquanto a tela 3 possui fios entrelaçados de menor espessura, fornecendo menor resistência quando comparada com a tela 1 (SCHIMELFENIG *et al.*, 2018).

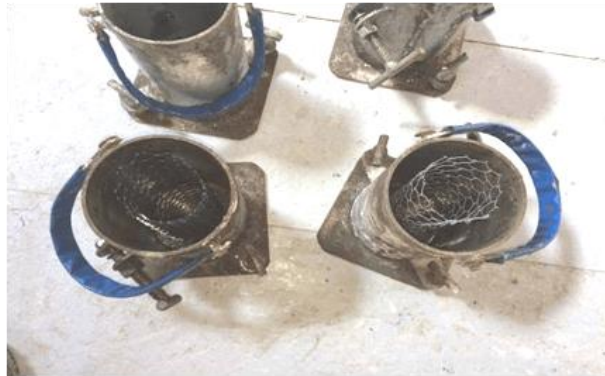
Figura 3 - Posicionamento da tela nos ensaios de resistência mecânica

Esse ensaio tem por objetivo avaliar a influência da tela no desempenho mecânico das argamassas por meio de um carregamento contínuo de compressão. Para tanto, foram utilizadas telas com a mesma altura do corpo de prova (20 cm) e comprimento de circunferência de aproximadamente 18,8 cm, de forma a obter um cobrimento de 2 cm no corpo de prova, levando em consideração a maior espessura da camada de argamassa mista aplicada nos painéis, conforme apresenta a Figura 3.

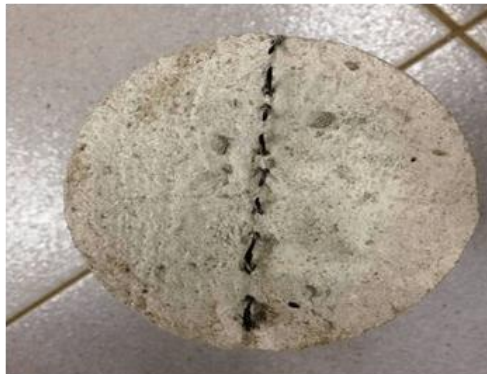
Figura 4 - Detalhe da posição da tela para ensaio de compressão diametral

Foi moldada a mesma quantidade de corpos de prova do ensaio de compressão axial, inserindo-se a tela na metade do corpo de prova (Figura 4) e seguindo as recomendações da NBR 7222 (ABNT, 2011).

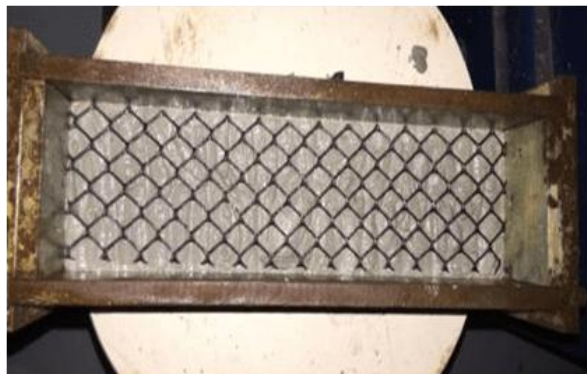
Figura 5 - Tela inserida sobre a primeira camada de argamassa, localizada a um terço da altura do corpo de prova prismático

A moldagem foi executada em quatro camadas, adensando manualmente cada uma delas com trintagolpes por meio de um soquete. Após colocar a primeira camada de argamassa a um terço da altura do corpo de prova e adensá-la, foi inserida a tela com as mesmas dimensões do corpo de prova e apertada manualmente (Figura 5). Em seguida, as camadas restantes foram colocadas e adensadas para engavetar a tela e retirar possíveis bolhas. Esse ensaio foi realizado com base nas recomendações da NBR 13279 (ABNT, 2005f) com velocidade de carregamento de 0,05 kN/s.

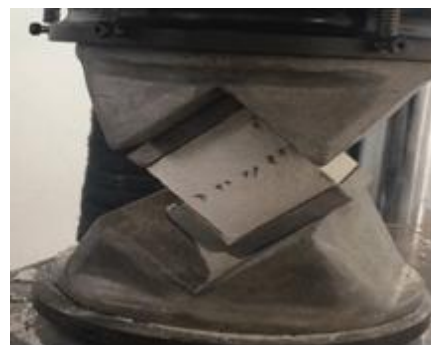
Figura 6 - Ensaio de cisalhamento

(a) Posição da tela no ensaio (PINTO *et al.*, 2016)

(b) Detalhe do ensaio de cisalhamento

Como não existe norma brasileira para execução do ensaio de cisalhamento, esse ensaio foi realizado conforme a metodologia desenvolvida por Pinto *et al.* (2016). Na idade de 28 dias de cura ambiente, os corpos de prova foram cortados em um equipamento de retífica a fim de se obter o total de 4 corpos de prova de 7,5x7,5x10 cm para cada tipo de reforço, submetendo-os a carregamento constante com velocidade de 0,1 mm/s durante o ensaio (Figura 6).

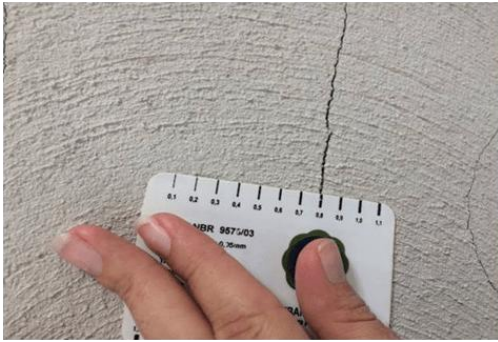
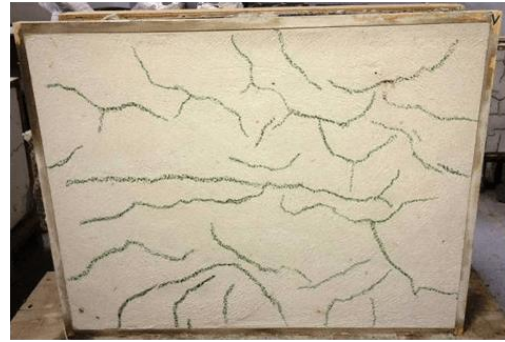
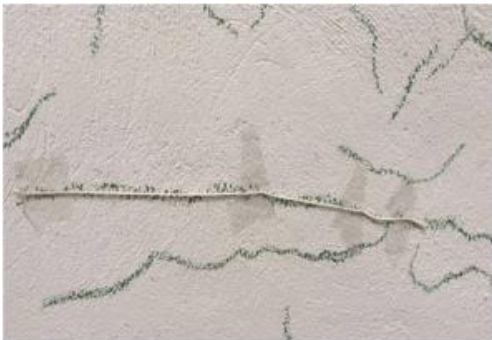
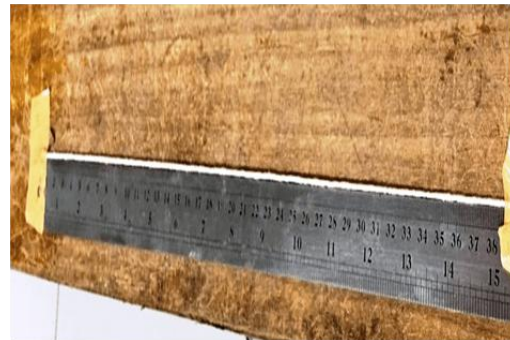
Figura 8 - Etapas do mapeamento das fissuras

(a) Medida da espessura com fissurômetro

(b) Mapeamento das fissuras com giz de cera

(c) Aferição do comprimento com o auxílio do barbante

(d) Medida do comprimento do fio de barbante com régua graduada

Passada a idade de cura, o mapeamento das fissuras foi realizado de acordo com Silva e Bauer (2009), mediante a identificação visual das fissuras com marcação de giz de cera para identificar a trajetória delas. Além disso, o comprimento das fissuras foi medido com o auxílio de um barbante e de uma régua graduada. Para tanto, a intensidade das fissuras foi definida por meio da soma dos comprimentos delas em todas as direções ocorridas dividida pela área do painel, com resultado expresso em metro por metro quadrado. As etapas deste estudo podem ser observadas na Figura 8.

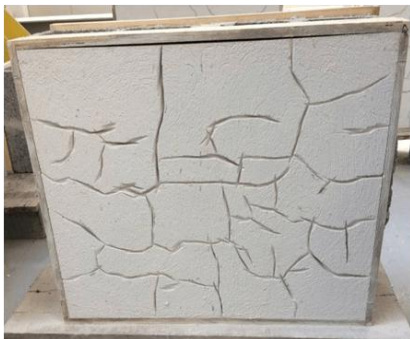
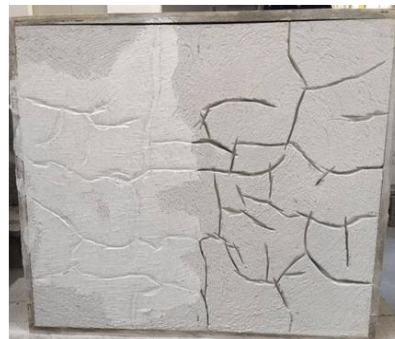
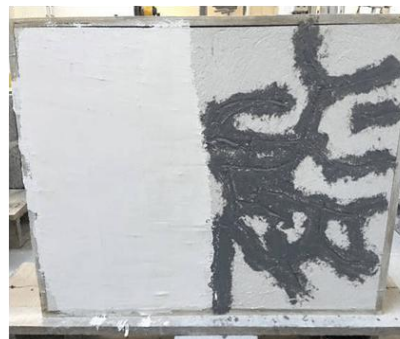
Figura 9 - Etapas de recuperação das fissuras

(a) Abertura dos sulcos

(b) Preenchimento dos sulcos com massa acrílica

(c) Instalação da tela de poliéster

(d) Acabamento final com aplicação das últimas camadas de massa acrílica e preenchimento dos sulcos com resina epóxi

As fissuras dos revestimentos armados com espessuras de 5cm de reboco foram recuperadas com massa acrílica com telas de poliéster e resina epóxi (Compound Adesivo TIX). Na recuperação das fissuras dos painéis, estes foram divididos em duas partes para a aplicação dos dois métodos construtivos. As etapas para recuperação das fissuras com massa acrílica e tela adotada neste trabalho são descritas na Figura 9.

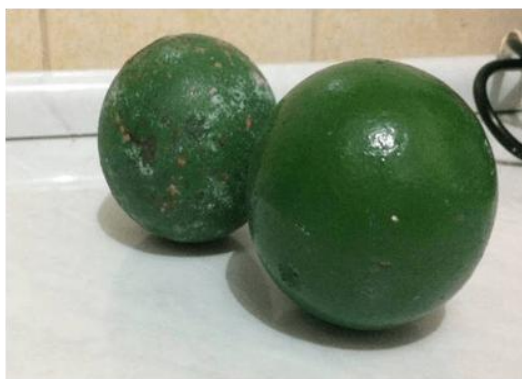
Figura 10 - Esfera maciça do ensaio de impacto

Esse ensaio foi realizado com base nas recomendações da NBR 15575-2 (ABNT, 2013b). O experimento foi executado apenas nos revestimentos de argamassa mista com espessura de 2,5 cm submetidos ao carregamento térmico de 38 °C. Desse modo, os painéis foram deitados sobre uma camada de 5 cm de areia, para então uma esfera de aço maciça com massa de 1 kg ser lançada em queda livre em determinada altura por dez vezes consecutivas. A esfera de aço utilizada é apresentada na Figura 10, enquanto a Tabela 3 apresenta as alturas e as energias empregadas.

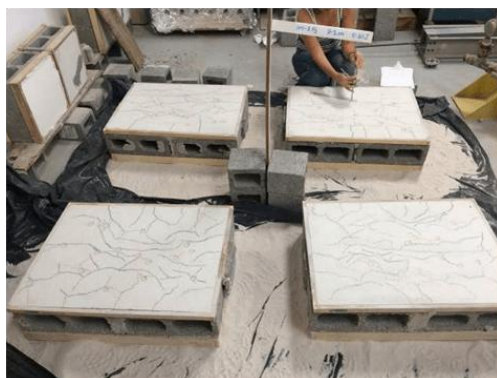
Figura 11 - Ensaio de corpo rígido

(a) Alvenaria sobre uma camada de areia

(b) Medição das mossas de cada impacto

Para garantir a mesma altura de lançamento da esfera, o ensaio foi executado utilizando-se um suporte com a altura padronizada de lançamento. Além disso, o mesmo operador lançou a esfera. Após cada queda da esfera, foi realizada a medição das profundidades das mossas com um paquímetro, observando também falhas como fissuras, destacamentos e ruínas. A Figura 11 ilustra a execução do ensaio de impacto e a medição das profundidades.

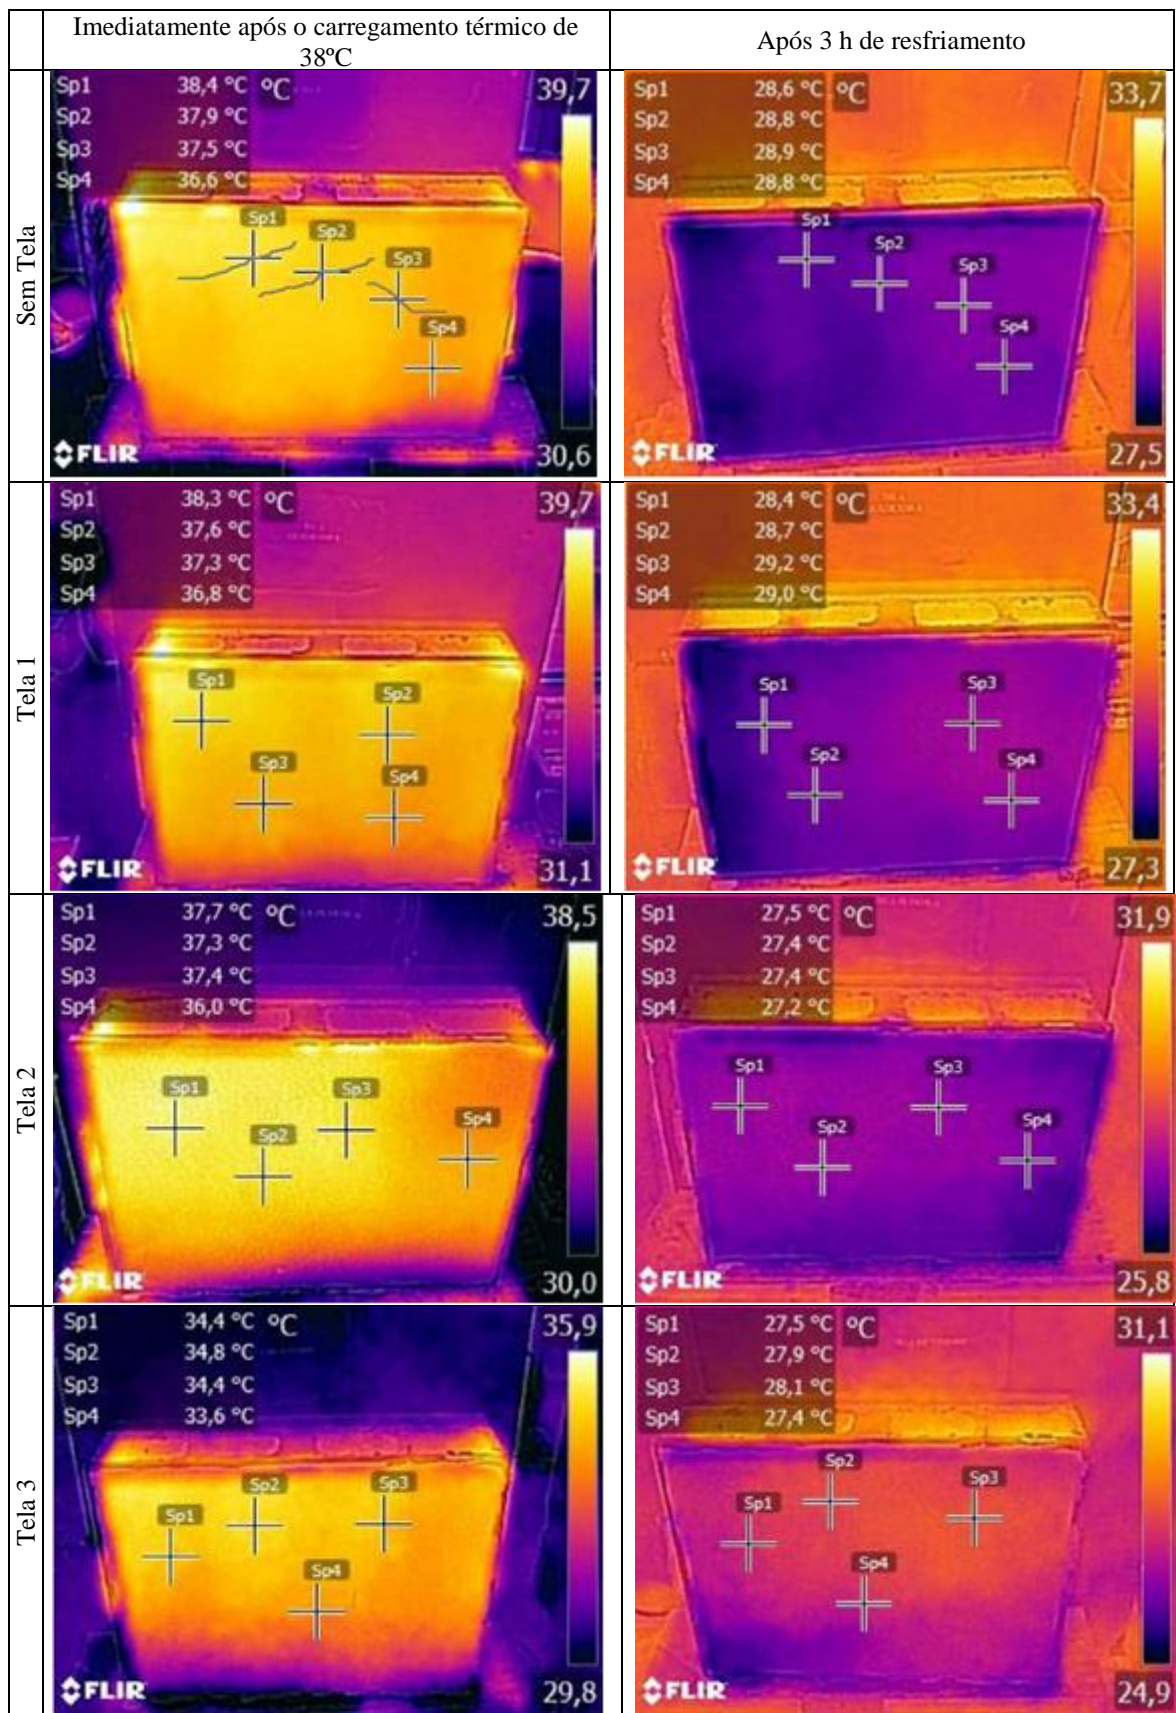
Quadro 2 - Termogramas dos revestimentos submetidos ao carregamento térmico de 38 °C

A inspeção visual dos revestimentos permitiu a identificação de fissuras ramificadas em todos os painéis. No Quadro 2 é possível observar os termogramas obtidos a partir do ensaio termográfico, referentes às imagens térmicas logo após a retirada do painel e após 3 h de resfriamento. Nos termogramas do revestimento sem tela, notou-se a presença de fissuras nos pontos de maiores temperaturas logo após a retirada do carregamento térmico, desaparecendo nas imagens após 60 min do resfriamento; no entanto, os defeitos dos revestimentos reforçados com telas não foram identificados nas imagens.

A evolução do comportamento térmico das fissuras foi observada por meio da variação das temperaturas ( $\Delta T$ ) dos pontos com fissuras identificadas visualmente (sp1, sp2 e sp3) em relação ao ponto sem defeitos (sp4), indicados nos termogramas do Quadro 2.

Apesar de apresentar máximos valores de  $\Delta T$  na primeira leitura do termograma de 1,5 °C, 1,7 °C e 1,2 °C respectivamente, os painéis com reforço com tela 1, tela 2 e tela 3 não permitiram a identificação dos defeitos nas imagens (Quadro 2). Por meio da avaliação qualitativa, as fissuras visualizadas e identificadas como sp1, sp2 e sp3 apresentaram maiores temperaturas, sendo a região sem defeito (sp4) a mais fria.

De modo geral, a Tabela 4 apresenta valores de Delta T abaixo de 1,8 °C, ou seja, ao decorrer do resfriamento, sem ação da fonte de calor, o fluxo térmico diminui e as temperaturas das zonas que fissuraram se aproximaram das temperaturas dos pontos sem defeito. Esse fato foi observado principalmente nos termogramas realizados após 3h de resfriamento (Quadro 2), ocorrendo o equilíbrio da temperatura dos painéis com a temperatura ambiente.

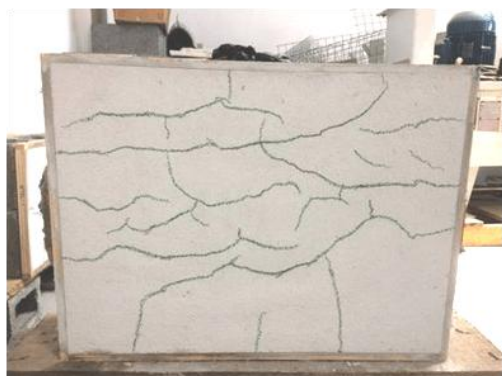
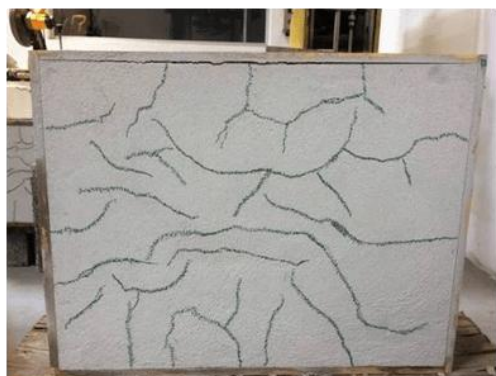
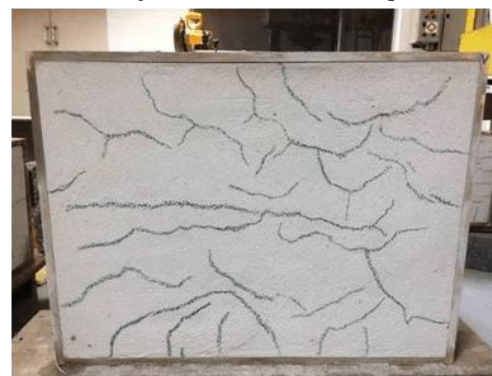
Figura 12 - Análise do carregamento de 38 °C e o efeito da tela no combate à fissuração dos revestimentos com espessura de argamassa de 2,5 cm

(a) Sem tela

(b) Reforço tela 1- Galvanizada quadrada

(c) Reforço tela 2- Tela de polietileno

(d) Reforço tela 3- Galvanizada hexagonal

Para melhor identificar a incidência de fissuras nos revestimentos na idade de 28 dias, molhou-se a superfície do revestimento com borrifador e, em seguida, realizou-se o contorno das fissuras por meio de um giz de cera. A avaliação do carregamento térmico na temperatura de 38 °C e o efeito das três diferentes telas no combate à fissuração devido à retração inicial nos painéis revestidos com espessura de 2,5 cm de argamassa podem ser observados na Figura 12.

A tela 1 aplicada no reforço do revestimento promoveu melhores resultados na distribuição de esforços, devido ao aparecimento de menores aberturas de fissuras (0,3 mm e 0,1 mm) e de redução de 7,51% no índice de fissuração comparada com o revestimento sem tela. Já a tela 2 obteve índice de fissuração de 13,02 mm/m<sup>2</sup>, cerca de 14,16% superior ao valor encontrado para os revestimentos sem reforço. Além disso, a abertura encontrada foi de 0,7 mm, enquanto os revestimentos sem reforço apresentaram espessuras de 0,8 mm e índice de fissuração de 11,49 mm/m<sup>2</sup>.

Para o reforço ocorrido com a tela 3, o índice de fissuração foi de 23,17% superior em relação ao de referência. No entanto, as fissuras adquiridas tiveram espessuras médias de 0,4 mm, ou seja, conseguiu-se distribuir as tensões, promovendo aumento do índice de fissuras, porém com menores aberturas devido à menor abertura da malha dessa tela.

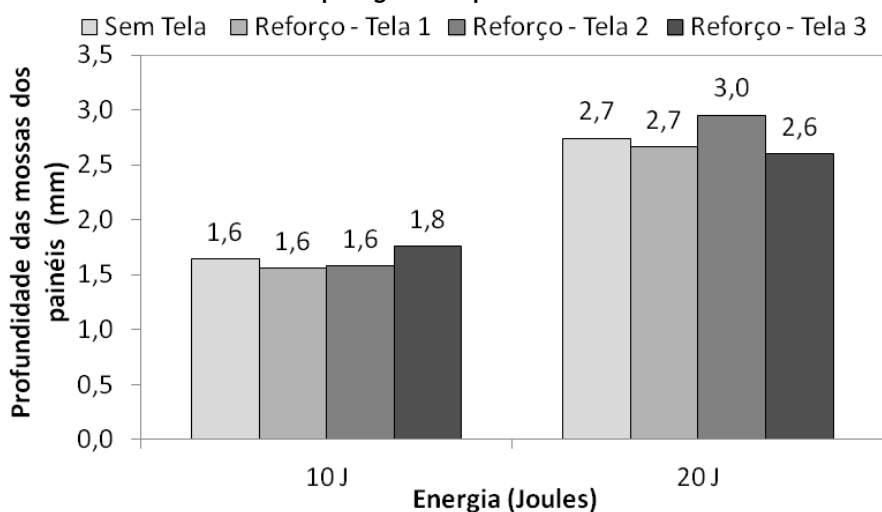
Figura 14 - Resultados dos ensaios de corpo rígido dos painéis

Os impactos, que correspondem aos choques da esfera por energia de impacto, não provocaram destacamentos e ruínas nos revestimentos com espessura de 2,5 cm. As profundidades das mossas são apresentadas na Figura 14.
