Osteossíntese femoral associada ao biovidro 60S em tamanduá-bandeira: relato de caso

[*Femoral osteosynthesis associated with 60s bioglass in tamanduá bandeira: case report*]

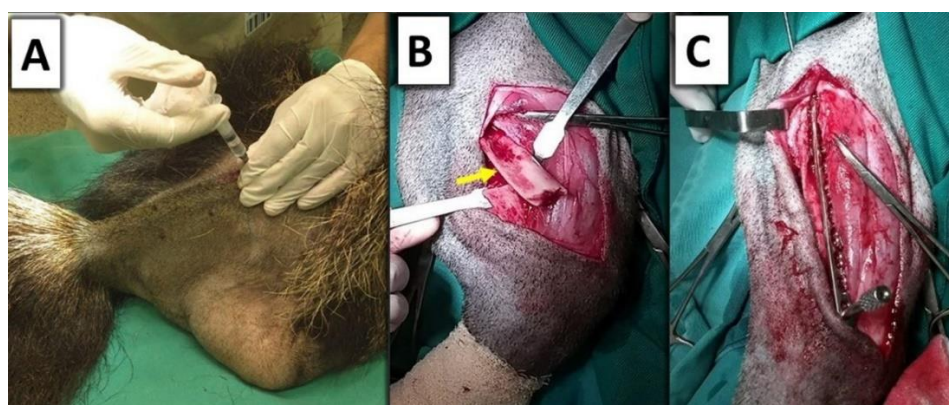
Figura 1. Sequência de imagens da anestesia e osteossíntese femoral em tamanduá-bandeira (*Myrmecophaga tridactyla*). Observar o bloqueio peridural realizado entre as vértebras L2 e L3 (imagem “A”), acesso craniolateral ao fêmur direito e exposição dos fragmentos ósseos fraturados. Observar a crista femoral apontada pela seta amarela (imagem “B”) e fixação de fratura com associação de placa e pino (imagem “C”).

Para execução do procedimento cirúrgico, devem-se conhecer as particularidades anatômicas de cada espécie. O acesso à diáfise femoral é feito pela incisão da fáscia lata e pelo afastamento cranial do músculo vasto lateral e caudal do músculo bíceps femoral (Fig. 1) (Piermattei e Johnson, 2004). Embora o acesso ao fêmur no tamanduá seja semelhante ao do cão, notou-se a que a fáscia lata é mais lateral que a do cão, portanto sugere-se que a incisão de pele seja realizada mais lateralmente que cranialmente no tamanduá-bandeira.

trocanter maior ao epicôndilo lateral (Ribeiro *et al.*, 2016), dificultando a colocação da placa nessa superfície (Fig 1B). A aplicação da placa na superfície craniolateral permitiu sua perfeita acomodação na superfície óssea, sem a necessidade de retorcimento. Fraturas transversas devem ser tratadas preferencialmente com uma placa de compressão dinâmica, que permite um melhor compartilhamento de carga osso/implante, reduzindo as tensões sobre a placa e, com isso, os riscos de falha. A opção pela utilização de uma placa de apoio, no presente relato, deu-se por não se dispor de uma placa que permitisse a compressão dinâmica. Para compensar a posição menos eficiente e a função de apoio da placa, optou-se por associar um pino intramedular, com o objetivo de reduzir o risco de falha da placa por dobramento. Com certeza, o fato de o paciente ser jovem e o uso do biomaterial contribuíram para a reparação óssea precoce antes que os implantes falhassem.

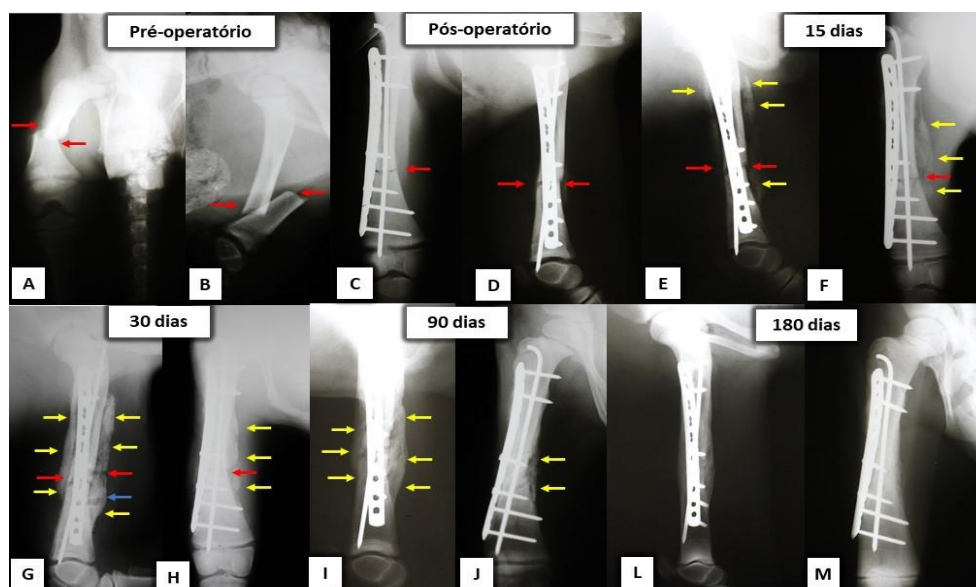
Figura 2. Sequência de imagens radiográficas do fêmur fraturado e submetido à osteossíntese de um tamanduá-bandeira (*Myrmecophaga tridactyla*). Observar a fratura simples transversal em terço distal de diáfise de fêmur direito (setas vermelhas nas imagens “A” a “F”) e a osteossíntese realizada com a associação de placa e pino (imagens “C” a “M”). Notar que a reparação óssea ocorreu de forma secundária, com formação de um calo exuberante (setas amarelas nas imagens “E” a “J”). É possível observar a linha de fratura até os 30 dias (setas vermelhas) e um pequeno defeito ósseo oriunda da biópsia realizada aos 30 dias (seta azul). Notar também que, aos 180 dias, a remodelação do calo já está quase completa.

O paciente teve recuperação funcional imediata do membro acometido e a cicatrização ocorreu sem complicações. Os pontos de pele foram retirados com 10 dias e realizaram-se exames radiográficos no pós-operatório imediato aos 15, 30, 90 e 180 dias (Fig. 2). A reparação óssea ocorreu de forma secundária, sendo observada

intensa reação periosteal (Fig. 2, imagens F, G e I) e formação de calo cartilaginoso com início de ossificação aos 15 dias de pós-operatório (Fig. 2, imagens E e F). Aos 30 dias, foi observado processo de reparação avançado com calo exuberante. Aos 90 dias, verificou-se processo avançado de remodelação óssea, com reconstituição das corticais, e, aos 180 dias, a remodelação já estava quase completa (Fig. 2, imagens L e M).

Aos 30 dias, foi realizada uma biópsia no foco de fratura para avaliação do calo ósseo e dos tecidos adjacentes (Fig. 2). Com o auxílio de uma trefina, foi retirado um fragmento cilíndrico com 4mm de diâmetro e 15mm de altura. O material foi processado de forma rotineira para obtenção de cortes histológicos corados pela técnica de hematoxilina e eosina (Fig. 3). A avaliação histológica mostrou que o calo ósseo era formado por osso esponjoso, com trabéculas espessas. Verificou-se também uma predominância de osteócitos ativos em lacunas alargadas (Fig. 3). Não foram observados resquícios do biovidro 60S no material coletado.

As avaliações radiográficas (Fig. 2) e histológica (Fig. 3) mostraram que a reparação óssea ocorreu de forma precoce por segunda intenção e com a formação de um calo ósseo exuberante. Verificou-se, também, que o osso neoformado era esponjoso, com trabéculas espessas e predominância de osteócitos ativos em lacunas alargadas, o que mostra que o tecido era saudável e ativo. Acredita-se que o biovidro 60S seja o principal responsável pela formação do calo exuberante, uma vez que estudos *in vitro* já mostraram que esse biomaterial é capaz de aumentar a atividade de osteoblastos (Alves *et al.*, 2015a) e favorecer a diferenciação
