Comportamento à Erosão por Jato de Lama de Revestimento Aplicado por Aspersão Térmica a Arco Elétrico Com Diferentes Tratamentos Superficiais

Como citar: Chicoski A, Cortés Paredes RS, Sucharski GB, Pukasiewicz AGM. Comportamento à erosão por jato de lama de revestimento aplicado por aspersão térmica a arco elétrico com diferentes tratamentos superficiais. Soldagem & Inspeção. 2022;27:e2715. <https://doi.org/10.1590/0104-9224/SI27.15>

SLURRY-JET EROSION BEHAVIOUR OF WIRE ARC-SPRAYED COATING WITH DIFFERENT SURFACE TREATMENTS

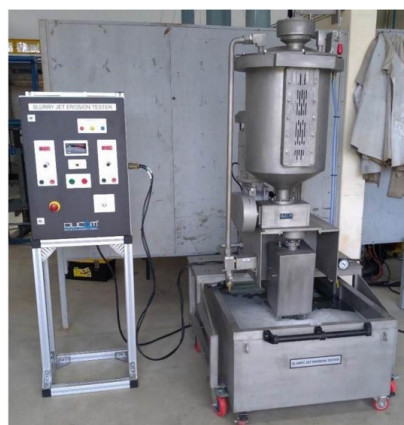
Figura 3. Equipamento de ensaio de erosão por jato de lama - *slurry jet tester*.

Para avaliar a resposta ao desgaste erosivo do revestimento, em seu estado como aspergido e com os tratamentos superficiais citados anteriormente, foram realizados ensaios de erosão por jato de lama utilizando-se do equipamento Slurry Jet Tester, Figura 3, instalado no campus de Ponta Grossa da Universidade Tecnológica Federal do Paraná (UTFPR-PG), baseado na norma ASTM G73 [14]. A Tabela 5 exibe os parâmetros de ensaio utilizados.

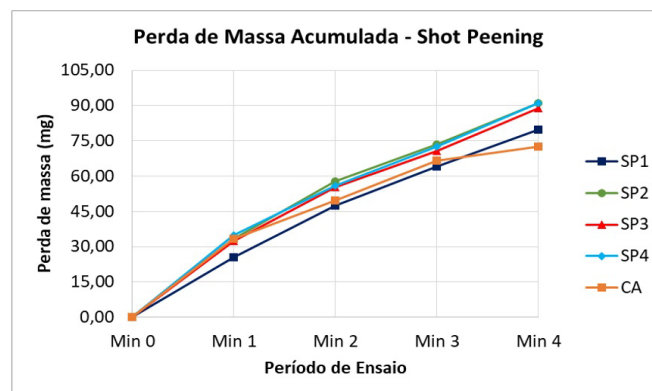
Figura 16. Perda de massa acumulada nos ensaios de erosão dos revestimentos tratados com *shot peening*.

A aplicação do *shot peening* reduziu a resistência à erosão do revestimento, conforme se observa na Figura 16, o qual desconsidera a perda de massa gerada em função do próprio processo de tratamento. Apenas a amostra SP1 apresentou uma melhora, especificamente no primeiro minuto de ensaio, conforme se verifica também na Figura 17, que exibe a variação de taxa de erosão a cada minuto. No decorrer do restante do ensaio, a taxa de desgaste desta amostra se aproximou das demais.
