## Análise fractográfica da liga AA 7075-T6 submetida à fadiga na condição de tratamento RRA e nitretada a plasma

### Fractographic analysis of the AA 7075-T6 alloy subjected to fatigue in the RRA treatment condition and plasma nitride

Elisa Gombio Rocha<sup>1</sup>, Maria Gabriela Galvão Camarinha<sup>1</sup>, Danieli Aparecida Pereira Reis<sup>1</sup>

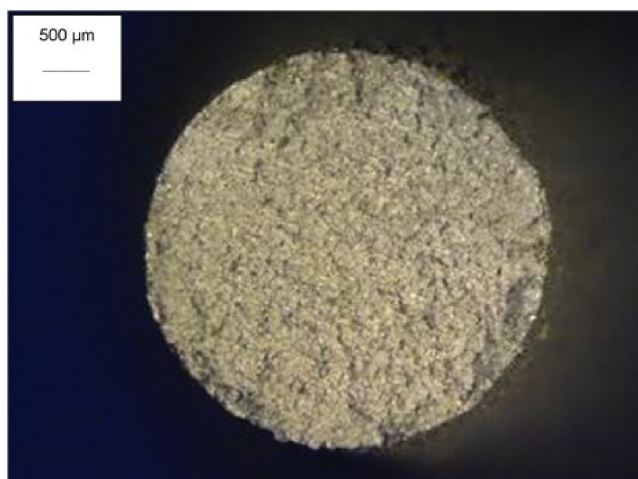
**Figura 5:** Fractografia via estereomicroscópio evidenciando toda a seção transversal do cdp sem entalhe ensaiado com  $\sigma_{\text{máx}}$  de 500 MPa na condição AA7075-Nitretada.

A condição nitretada sem entalhe não apresentou fractografia típica de fratura por fadiga. Não foi possível identificar claramente os três estágios típicos da fratura por fadiga: nucleação de trinca, propagação de trinca e fratura final (Figura 5). Praticamente toda a área da seção transversal pode ser considerada como a fratura final. A superfície da fratura final apresentou aspecto rugoso, granuloso, claro e com um pouco de brilho características de fratura frágil.
