Efeito do ânodo incipiente em reparos localizados utilizando argamassas com sílica de casca de arroz (SCA) sobre substrato contaminado por cloretos

Effect of the incipient anode in concrete patch repair using mortars with rice husk ash (RHA) on substrate contaminated by chlorides

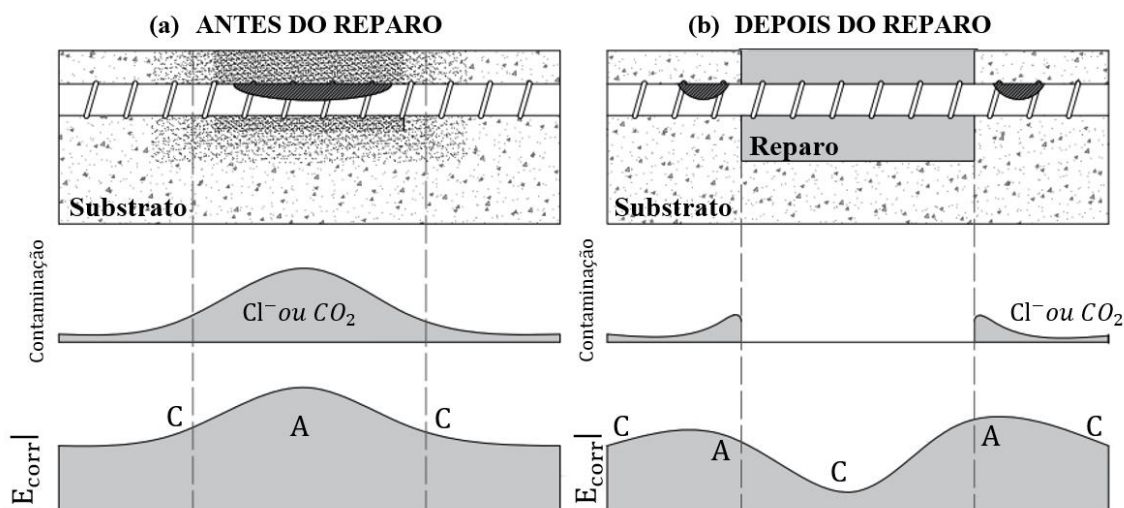
Figura 1 - Esquema da ocorrência típica do ânodo incipiente

Legenda: A = Ânodo; e C = Cátodo.

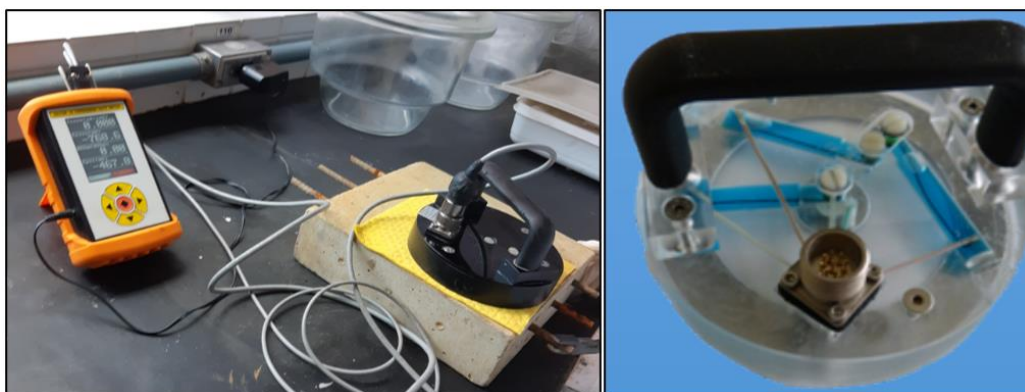
Figura 6 - Dispositivo GECOR 10

(a) Gecor10 em uso em um teste no LaME-UFPR (b) Sensor provido de eletrodos e anel de guarda para confinamento do sinal

Em todas as amostras foram aferidos o potencial e densidade de corrente de corrosão por meio do GECOR10 (Figura 6a). A obtenção do potencial de corrosão pelo GECOR10 baseia-se na norma C876 (ASTM, 2015) e utiliza o eletrodo de referência de cobre/sulfato de cobre (CSE). A densidade de corrente de corrosão, por sua vez, foi obtida por meio da técnica de resistência de polarização linear com *Modulated Confinement Method* (Andrade; Martínez, 2005). Esta consiste na aplicação de uma corrente de baixa intensidade na armadura e aferição da mudança de potencial (potenciostato) (Cascardo, 1997). A perturbação introduzida pelo instrumento fica confinada em um anel de diâmetro de 110 mm, fornecendo maior precisão quanto à localização da deterioração. A aferição da densidade de corrente de corrosão é realizada pelo eletrodo central e outros dois eletrodos (Figura 6b) atuam de modo a regular a corrente aplicada.
