# Utilização da termografia infravermelha para detecção de focos de umidade em paredes internas de edificações

*Use of infrared thermography for detection of moisture sources in internal walls of buildings*

Cynthia Firmino dos Santos  
Joaquin Humberto Aquino Rocha  
Yêda Vieira Póvoas

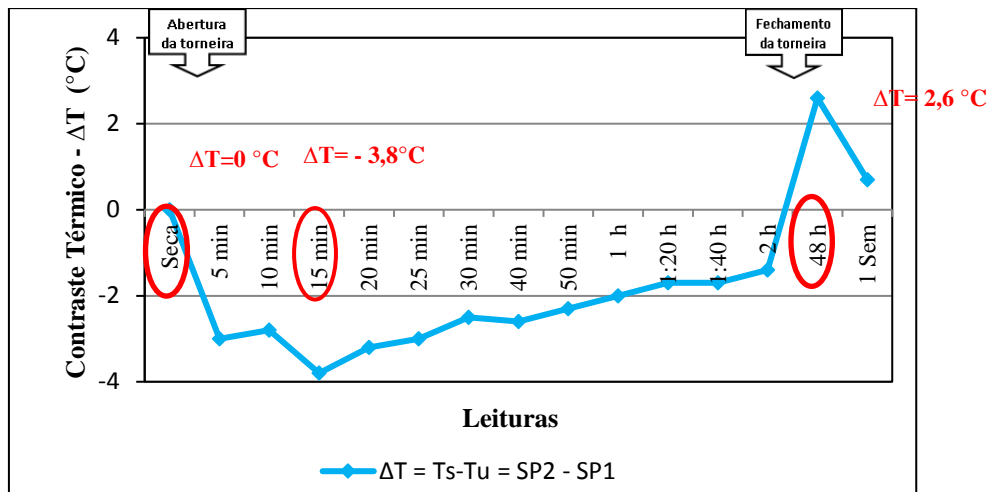
Figura 12 - Diferença de temperatura entre "SP2" e "SP1" na Parede B

Com SP2 representando as áreas secas e SP1 as áreas úmidas, os gradientes térmicos ( $\Delta T$ ) foram reunidos na Figura 12.

O menor valor de gradiente térmico ( $\Delta T = 0 \text{ }^\circ\text{C}$ ) se deu quando o protótipo estava seco. O maior valor de  $\Delta T$  ( $3,8 \text{ }^\circ\text{C}$ ) aconteceu aos 15 minutos. A água aquecida produziu valores de  $\Delta T$  negativos durante as 2 horas de ensaio. Após as 48 horas, com o esfriamento e espalhamento da água, a nitidez do contraste térmico entre áreas secas e úmidas foi melhorada (Figura 13a). No fim do experimento (Figura 14a), com a secagem,  $\Delta T$  diminuiu naturalmente, mas ainda é possível observar as áreas afetadas pela umidade.

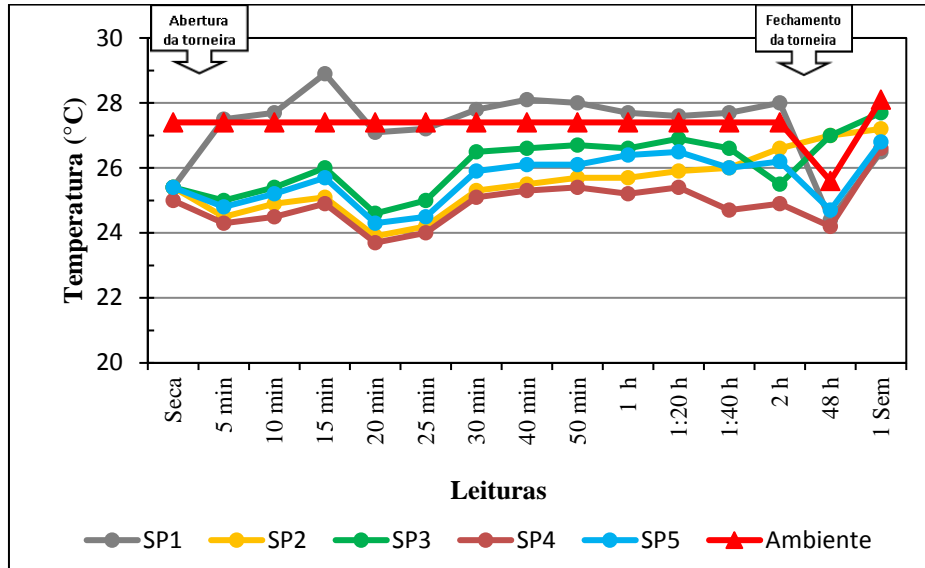
Figura 15 - Temperaturas ambiente e dos pontos estudados para a Parede B

O gráfico com as temperaturas superficiais dos pontos SP1, SP2, SP3, SP4 e SP5 e da temperatura ambiental está apresentado na Figura 15.

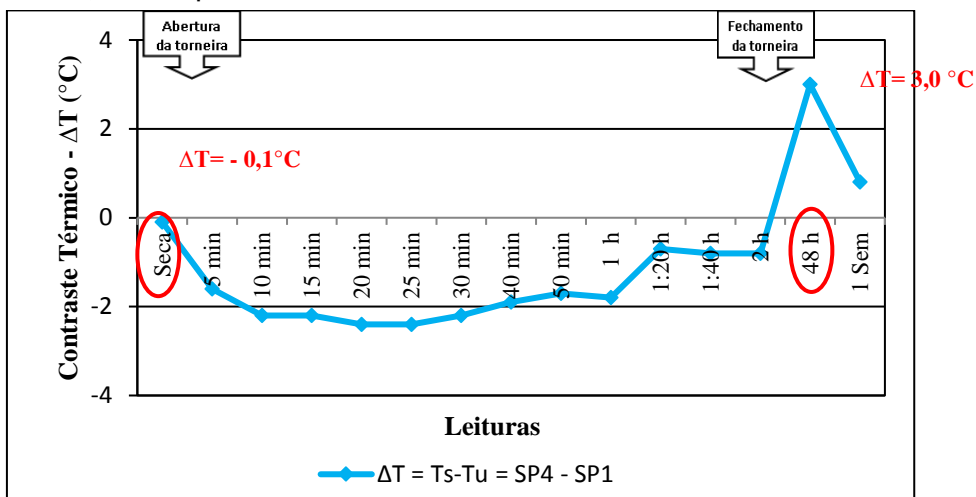
Figura 19 - Diferença de temperatura entre "SP4" e "SP1" na Parede C

Os gradientes térmicos entre área úmida e seca com o passar do tempo, representados por SP4 e SP1, respectivamente, estão exibidos graficamente na Figura 19.

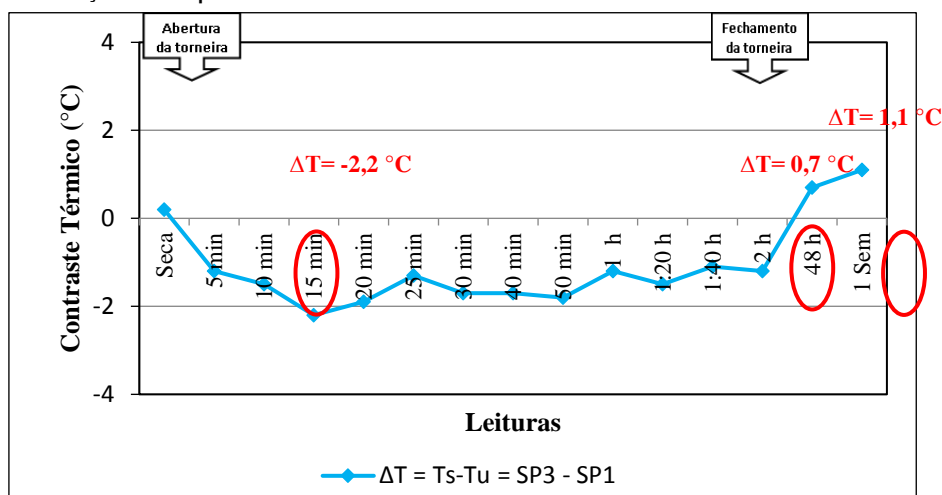
Figura 23 - Diferença de temperatura entre "SP3" e "SP1" na Parede D

A Figura 23 mostra os gradientes de temperatura entre a área seca (SP3) e a afetada pela água (SP1). No intervalo de 2 horas de ensaio o pico de  $\Delta T$  (-2,2 °C) ocorreu aos 15 minutos. Após as 48 horas foi possível observar um baixo valor de  $\Delta T$  (0,7 °C). Em 1 semana o contraste térmico entre SP1 e SP2 cresceu, concluindo o experimento com um valor de 1,1 °C.

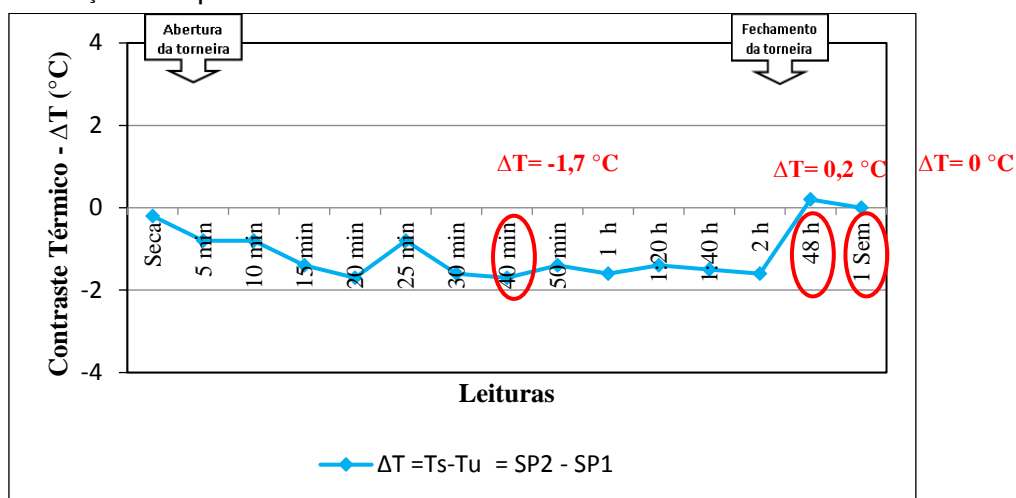
Figura 28 - Diferença de temperatura entre "SP2" e "SP1" na Parede E

Os valores dos gradientes térmicos gerados durante o período de ensaio podem ser visualizados na Figura 28, na qual SP2 foi eleito para representar as áreas secas, e SP1 as úmidas.
