Efeito de Impactos Repetidos de Baixa Energia em Compósitos Pultrudados

Willy Ank de Moraes, José Roberto M. d'Almeida
Departamento de Ciência dos Materiais e Metalurgia, PUC - Rio

Effects of low energy repetitive impacts in pultruded composites

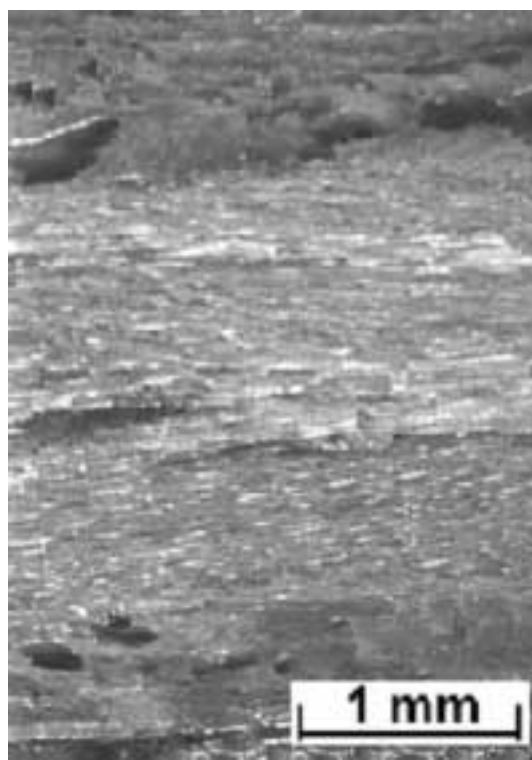
(a)

(b)

Figura 1. Disposição das fibras nos perfis. a) Perfil I; b) Perfil II. A seta no perfil I indica a camada interna rica em resina

Foram analisados dois tipos de perfis pultrudados de fibra de vidro e matriz poliéster, que embora tenham a mesma geometria externa apresentam diferenças quanto ao posicionamento das camadas de fibra. Um dos perfis tem fibras dispostas de modo não simétrico em relação à seção reta do pultrudado. Neste perfil, que será denominado perfil I a partir deste ponto, existe uma camada interna de resina separando as camadas de fibra, Figura 1a. No outro perfil, denominado perfil II, as fibras formam uma camada contínua ao longo da espessura, Figura 1b. Ambos os perfis têm camadas externas ricas em resina e um véu de super-

A resistência ao impacto dos perfis pultrudados em relação à queda repetitiva de peso está mostrada na Tabela 2. Pode-se observar que o perfil II apresenta melhor desempenho, tanto nos ensaios de curta duração (maior altura de queda) quanto nos ensaios de longa duração (menor altura de queda). Este comportamento foi associado à diferença na disposição das fibras de vidro dentro do perfil. Conforme mostrado na Figura 1, o perfil I tem uma camada interna de resina, separando as camadas ricas em fibra, enquanto o perfil II apresenta camadas ricas em resina apenas nas bordas.

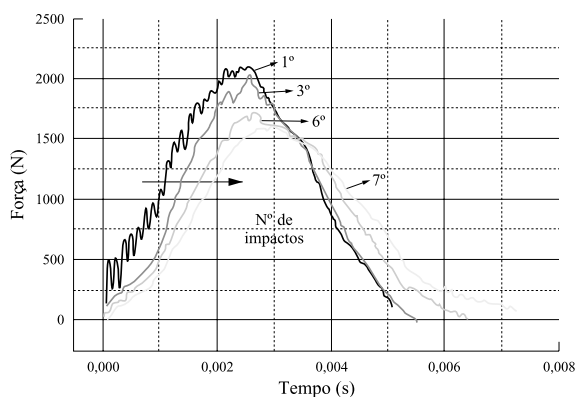
Figura 5. Aspecto comum das curvas carga vs. tempo de duração do choque dos perfis testados. Exemplo do comportamento do perfil II, queda do peso de 1 m. A seta (→) indica a ordem crescente do número de impactos.

O aspecto geral das curvas carga vs. tempo de duração do choque foi comum para ambos os tipos de perfis analisados. Um conjunto típico dos dados obtidos está mostrado na Figura 5. Pode-se observar que há uma queda na carga suportada pelo material e um aumento do tempo do evento de impacto à medida que o número de impactos aumenta. Este comportamento ocorreu para ambas as alturas de queda analisadas e está diretamente relacionado a geração de defeitos internamente ao material. Os sucessivos impactos causam a redução da rigidez do compósito^[1] e o material tem uma deflexão maior para cada novo evento de impacto. O nível de geração de defeitos internos pode, assim, ser avaliado analisando-se o aumento do tempo de duração de cada evento de impacto.

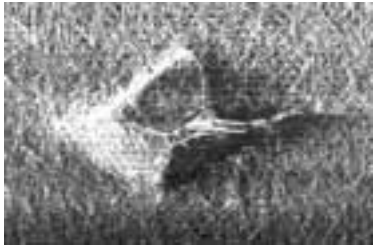
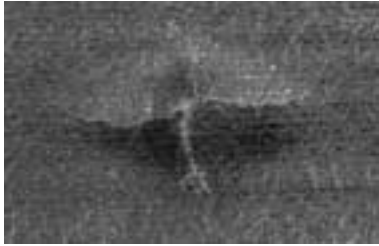
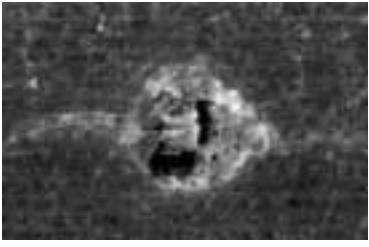
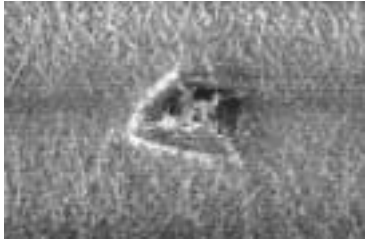
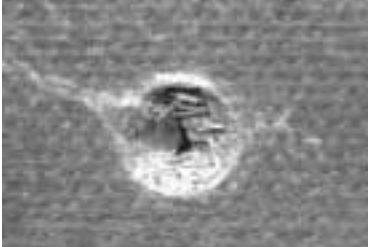
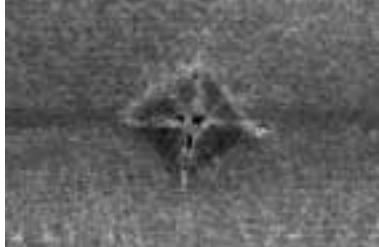
Amostra Testada	Aspecto Visual	
	Frontal	Posterior
Tipo I (impacto com queda de 1,0 m)

Tipo I (impacto com queda de 0,5 m)

Tipo II (impacto com queda de 1,0 m)

Tipo II (impacto com queda de 0,5 m)

Figura 8. Aspectos do dano causado no ponto de impacto dos perfis pultrudados.

O aspecto macroscópico da fratura dos perfis pultrudados está mostrado na Figura 8. Pode-se observar que as áreas danificadas na superfície frontal ao impacto são semelhantes, independentemente do tipo de perfil e da altura do impacto. A geometria em forma de calota esférica observada foi associada à deformação homogênea da camada superficial dos perfis em contato com o impactador^[27,28].

As áreas danificadas na superfície posterior variaram em função do tipo de perfil. No perfil II a falha ficou restrita à área sob o impactador. O tipo de falha observado representa uma ruptura localizada, devido ao acúmulo de defeitos sob a área de impacto. A forma observada para a falha é comum a apresentada por compósitos reforçados por tecidos^[29], e é devida ao véu de superfície presente nos compósitos. Para os

perfis do tipo I observa-se uma falha alongada na direção longitudinal do perfil, ou seja, paralelamente à direção das fibras. Este tipo de falha é semelhante ao observado para laminados unidirecionais^[17,22] e pode ser atribuído a formação de trincas na camada de resina existente nestes perfis, o que induz ao espalhamento
