Fractografia de Compósitos Estruturais

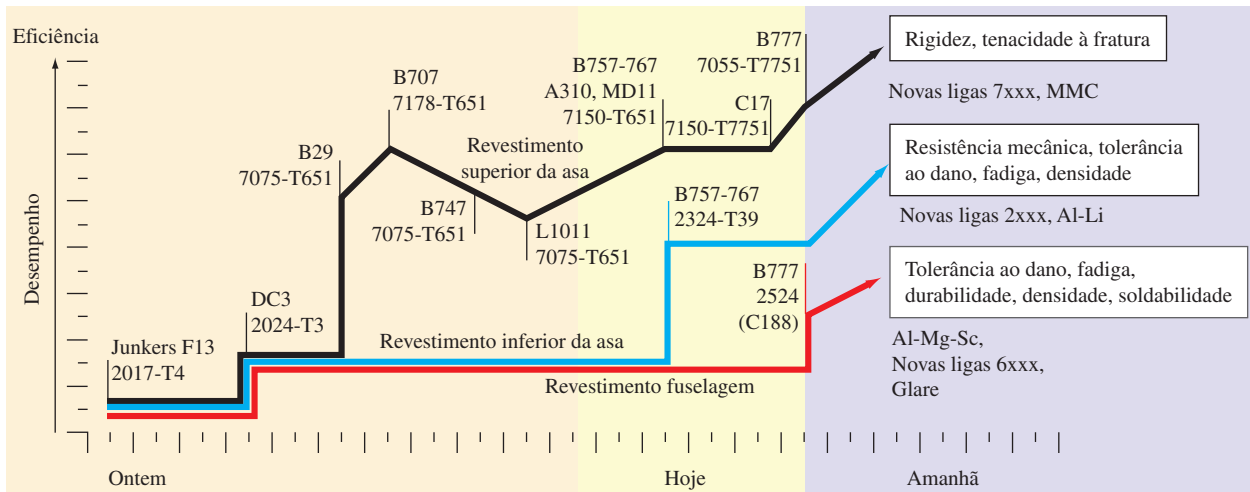
Figura 4. Evolução dos materiais utilizados nos revestimentos de aeronaves.

que devem ser adotadas durante uma análise para a seleção de materiais a serem utilizados nas fases de projeto e fabricação de uma aeronave, sendo que as principais propriedades a serem consideradas durante a fase de projeto são a resistência à tração, módulo de elasticidade, resistência à fratura e ao crescimento de trincas, resistência à corrosão sob tensão e fadiga.
