Influência do dano na resposta de geogrelhas submetidas ao arrancamento

(Influence of damage on the behavior of geogrids submitted to pullout)

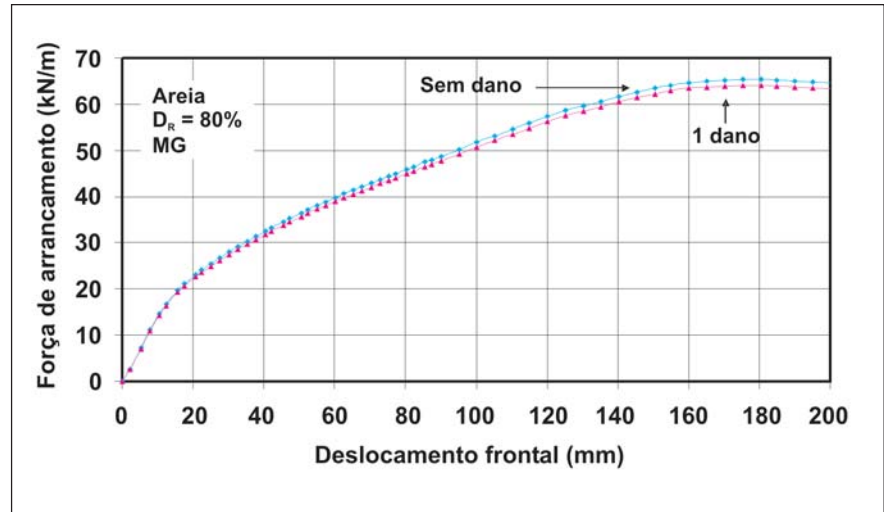
Figura 3 - Ensaios de arrancamento: MG com 1 elemento danificado x MG intacta.

Um ensaio preliminar executado com a Geogrelha MG mostrou que a ruptura de apenas um elemento da malha não afeta a resposta dessa geogrelha ao arrancamento, como indica a Figura 3.

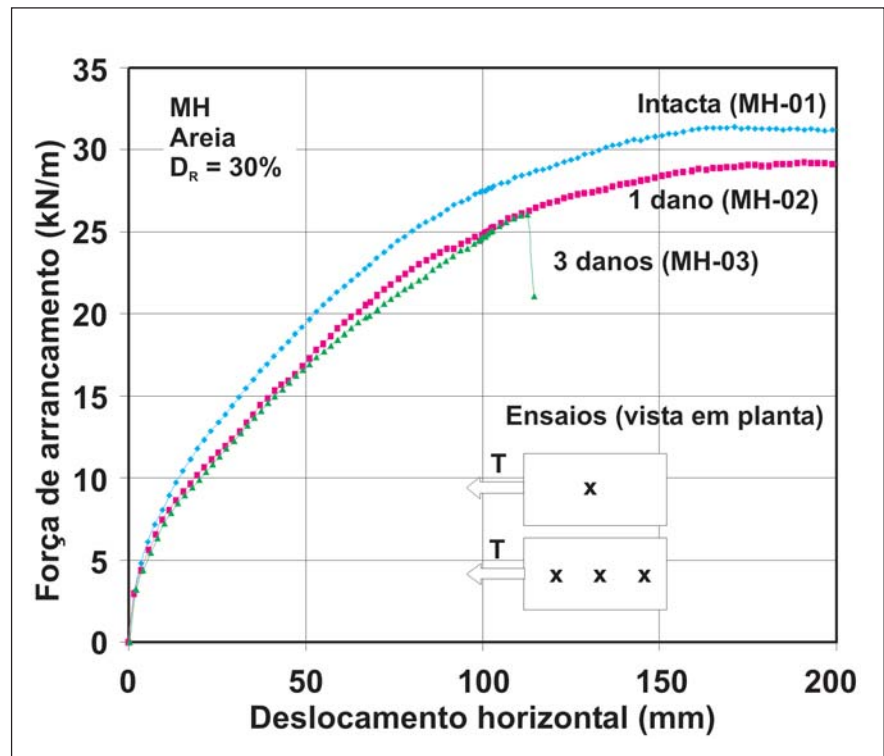
Figura 4 - Ensaios de arrancamento: Geogrelha MH com danos na direção longitudinal ($D_R=30\%$).

Na Figura 4, estão apresentados os resultados dos ensaios realizados com a Geogrelha MH em solo arenoso, com densidade relativa de 30%. Nesses ensaios, os elementos danificados foram posicionados na direção do arrancamento. Nota-se uma redução da resistência ao arrancamento com o aumento do número de lesões. No ensaio com três da-

nos (MH-03), observou-se a ruptura brusca por tração da malha, quando a carga de arrancamento atingiu 26,0kN/m. Enquanto a malha danificada encontrava-se na região confinada, ela era simplesmente arrancada da massa de solo. No entanto, quando o dano surgiu na região não confinada, a malha rompeu bruscamente por tração. Comportamento semelhante foi reportado por Lopes (2000), que verificou, através de ensaios de arrancamento, que geogrelhas com danos intensos romperam por tração da malha.

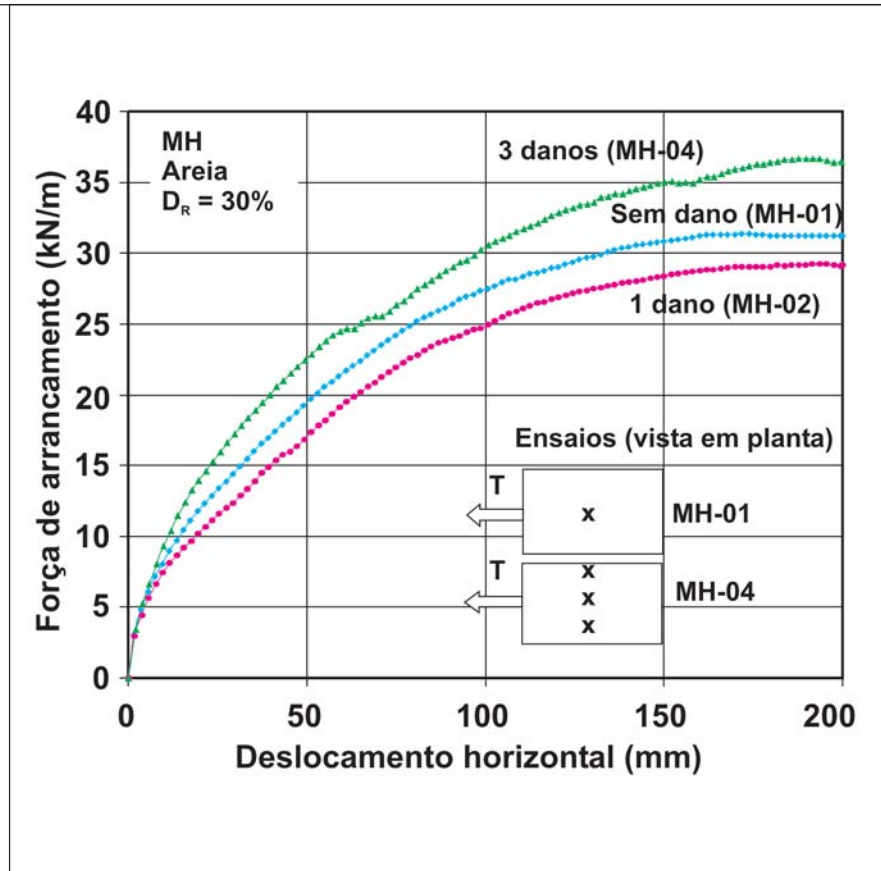
Figura 5 - Ensaios de arrancamento: Geogrelha MH com danos na direção transversal ($D_R=30\%$).

O ensaio executado com a Geogrelha MH com 3 elementos danificados na direção transversal ao arrancamento (MH-04) apresentou resistência ao arrancamento superior ao da amostra intacta (MH-01), como mostra a Figura 5. Esse resultado, aparentemente incoerente, pode ser justificado pela ancoragem do elemento danificado na massa de solo, ou seja, como a massa de solo encontrasse em estado fofo, o arame rompido pode ter penetrado no solo, gerando uma resistência adicional durante o arrancamento. A Figura 6 apresenta o detalhe do dano na geogrelha MH ao término dos ensaios. Cabe ressaltar que, apesar de ter apresentado uma resistência ao arrancamento superior, seria inadmissível sugerir que a ocorrência do dano seja favorável. A geogrelha danificada fica mais susceptível a danos ambientais e ataques químicos, comprometendo a sua vida útil.

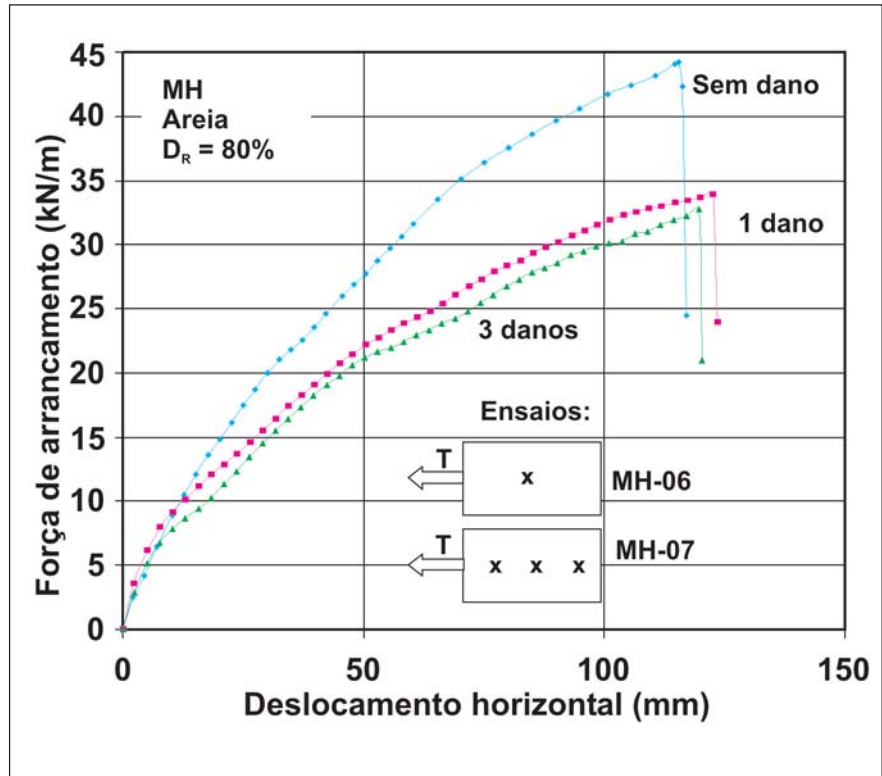
Figura 7 - Ensaio de arrancamento: Geogrelha MH com danos no sentido longitudinal ($D_R=80\%$).

A Figura 7 apresenta os resultados dos ensaios executados com a Geogrelha MH embutida em areia densa ($D_R=80\%$). Nesses ensaios, as amostras apresentavam danos posicionados na direção longitudinal ao arrancamento e sofreram ruptura por tração da malha. No entanto, esta ruptura ocorreu para diferentes valores de força de arrancamento, decrescendo com o aumento do número de lesões da malha.

tra que, para a mesma configuração de dano (um dano no centro da amostra), o fator de redução é maior para o solo denso ($f_d=1,30$). Em estado fofo ($f_d=1,06$), a malha é arrancada mais facilmente da massa de solo, sendo a influência do dano na resposta ao arrancamento menos significativa. Os resultados sugerem que, quanto maior é a densidade relativa do solo, maior é a influência do dano em solicitações de arrancamento da geogrelha.

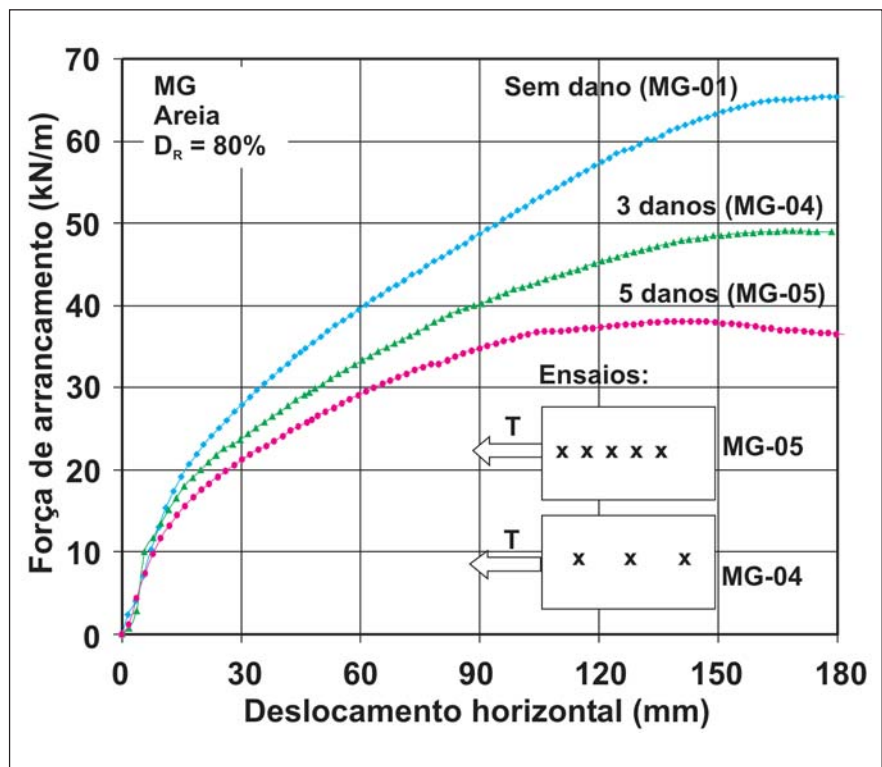
Figura 8 - Ensaio de arrancamento: Geogrelha MG com danos na tira longitudinal central.

A Figura 8 apresenta os resultados dos ensaios executados com a Geogrelha MG, com danos distribuídos ao longo da tira longitudinal central (ensaios MG-04 e MG-05). Pode-se observar que a resistência ao arrancamento diminui, significativamente, com o aumento do número de elementos danificados. Deve-se levar em consideração que, nesses ensaios, a geogrelha é arrancada, deixando o dano exposto. Na região não confinada, observou-se um aumento progressivo da dimensão do dano na direção longitudinal e, em conseqüência, uma redução da rigidez da geogrelha.

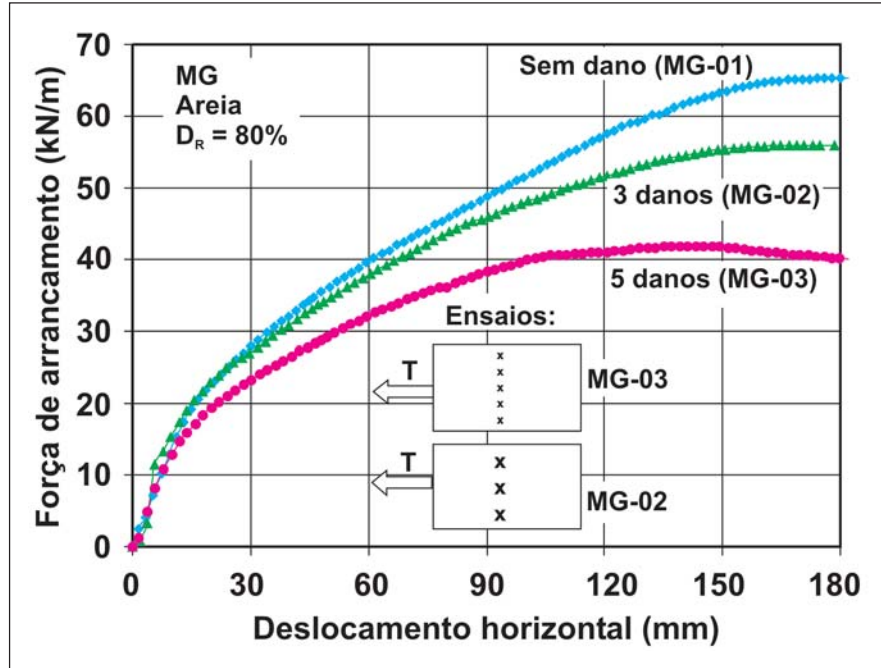
Figura 9 - Ensaios de arrancamento em areia: Geogrelha MG com danos na tiral transversal central.

Com a Geogrelha MG, foram executados também ensaios com danos posicionados na tira transversal central (Figura 9). Pode-se verificar que houve uma perda significativa de resistência com o aumento de danos na tira transversal. Essa perda de resistência está relacionada à redução da parcela de contribuição do empuxo passivo dos elementos transversais.

Ensaio de arrancamento executados por Sieira (2003) mostraram que a Geogrelha MG apresenta uma elevada parcela de resistência devido à contribuição dos elementos transversais, fato que justifica esse comportamento durante os ensaios de arrancamento com malhas danificadas.

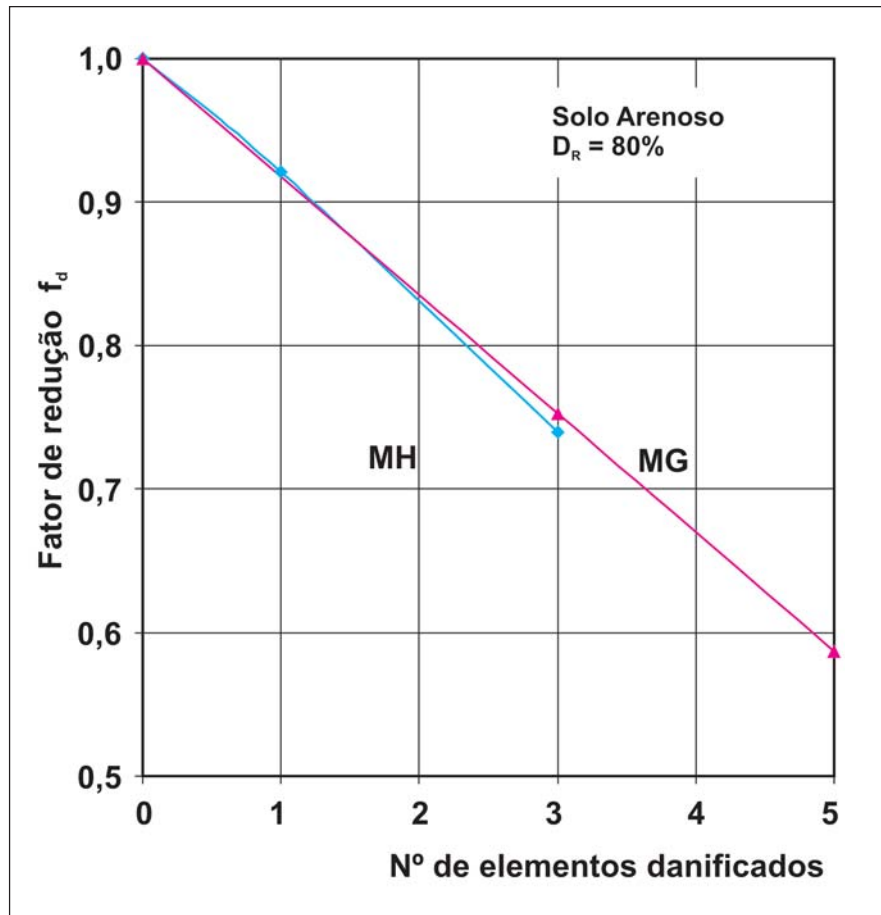
Figura 10 - Susceptibilidade ao dano das diferentes geogrelhas embutidas em areia densa.

No presente trabalho, foi definido um índice de susceptibilidade S , obtido pela declividade da curva fator de redução (f_d) vs número de elementos danificados. Esse índice fornece o valor médio da redução da resistência ao arrancamento por elemento danificado.

A Figura 10 compara o comportamento de ambos os tipos de geogrelha em areia densa, em função do número de elementos danificados artificialmente. É interessante notar que a susceptibilidade de ambas as geogrelhas ao dano foi semelhante. A Geogrelha MH apresentou um índice de susceptibilidade de 8,7%, enquanto a Geogrelha MG apresentou S igual a 8,3%.
