Experimental evaluation of the prevention methods for the interface between masonry infill walls and concrete columns

Avaliação experimental dos métodos de prevenção de fissuras na interface alvenaria de vedação e pilar de concreto

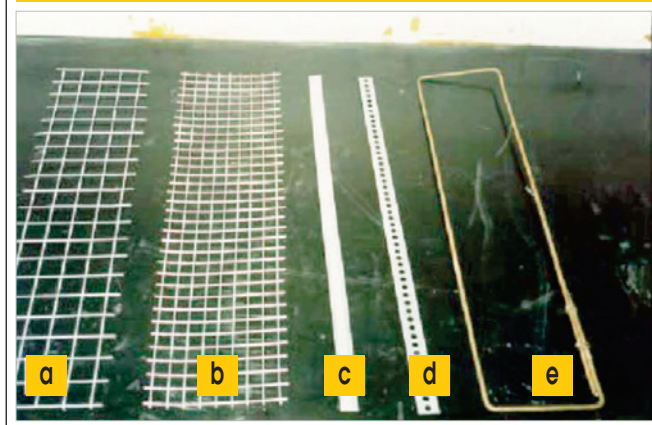
Figura 1 – Tipos usuais de dispositivos de ligação alvenaria/pilar: a) tela metálica eletro-soldada, malha 25x25 mm; b) tela metálica eletro-soldada, malha 15x15 mm; c) fita corrugada; d) fita perfurada; e) ferro cabelo dobrado (7)

No caso de emprego de reforços metálicos, como forma de prevenção das fissuras na ligação parede/pilar, tem sido comum, na indústria da construção civil nacional, o emprego dos chamados “ferros cabelo” (barras de aço para concreto armado de espessura entre 4 a 6 mm) ou o emprego de telas metálicas eletro-soldadas de arame de pequenos diâmetros, fixadas com pinos, arruelas ou cantoneiras no pilar de concreto (Figuras [1] a [3]).

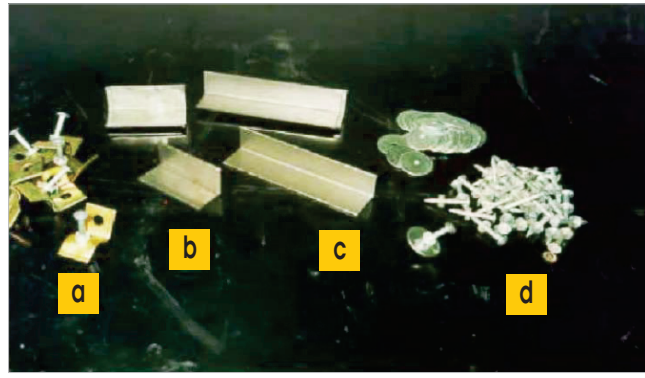
Figura 2 – Tipos de fixação dos dispositivos de ligação alvenaria-pilar: a) cantoneiras curtas de aço; b) cantoneiras de aço de 50 mm; c) cantoneiras de aço de 100 mm; d) pinos e arruelas de aço (7)

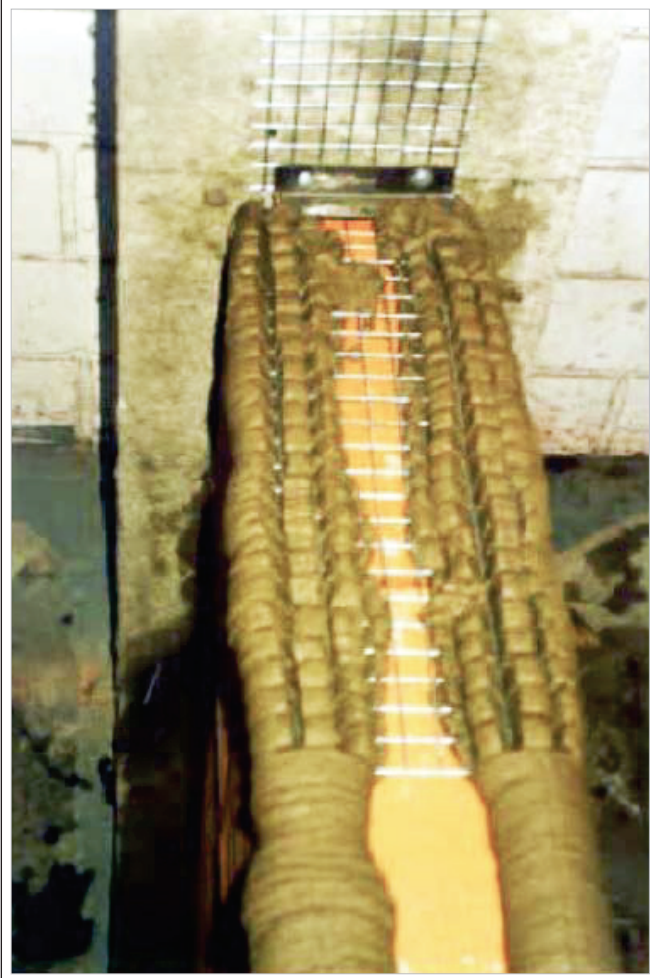
Figura 3 – Detalhe de ligação alvenaria/pilar com o emprego de tela metálica eletro-soldada fixada ao pilar por intermédio de cantoneiras e pinos metálicos (7)

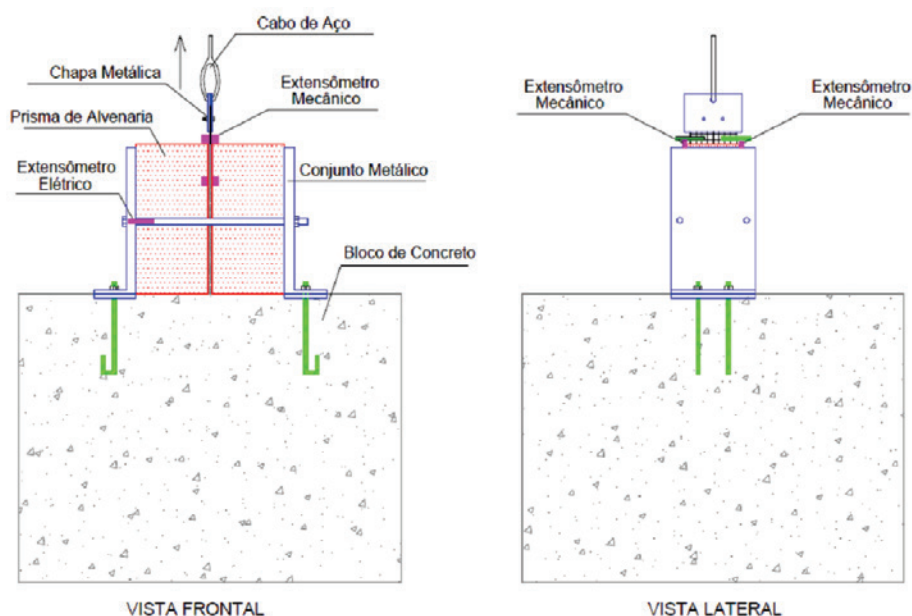
Figura 4 – Detalhe de arranjo do ensaio de arrancamento do dispositivo de ligação pilar/parede da junta de argamassa de prismas de alvenaria

O ensaio consistia do arrancamento do dispositivo de ligação da junta de argamassa. Um equipamento especial foi construído para este ensaio. Nele, os prismas foram dispostos entre chapas metálicas, conectadas por tirantes rosqueados e instrumentados que, por sistema de aperto com porcas, aplicavam esforço controlado de compressão nas faces dos blocos. Este arranjo de ensaio foi necessário para simular uma situação em serviço das paredes de alvenaria, onde os dispositivos de ligação tem uma compressão prévia, proveniente do peso próprio da parede de alvenaria.

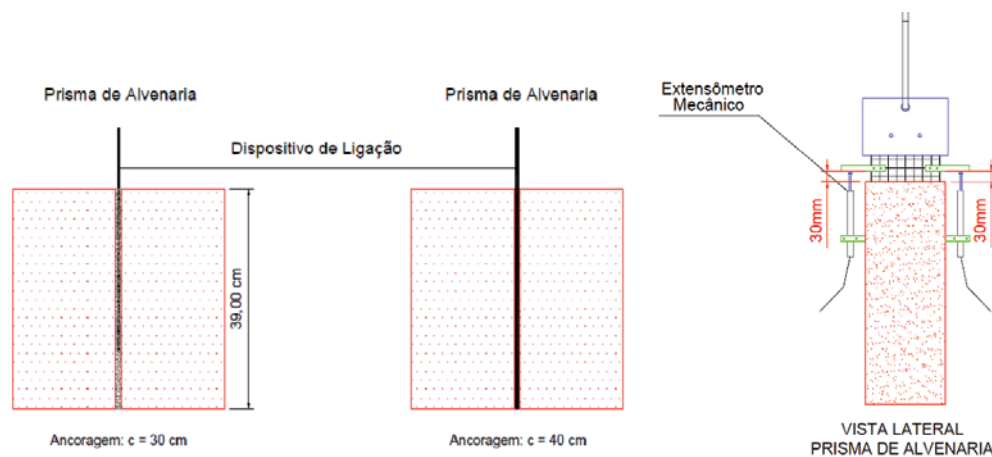
Figura 5 – Detalhe do dispositivo de ligação alvenaria/pilar posicionado, nos comprimentos de ancoragem avaliados, na junta de assentamento do prisma de alvenaria

Também foram instalados defletômetros em pontos localizados na superfície do bloco e no dispositivo de ligação (barra ou tela) de forma a se obter o deslocamento do dispositivo de ancoragem nesta região (Figura [5]). Vale observar que este deslocamento, em situação real, pode ser traduzido em abertura da fissura, que a técnica em questão deseja evitar.

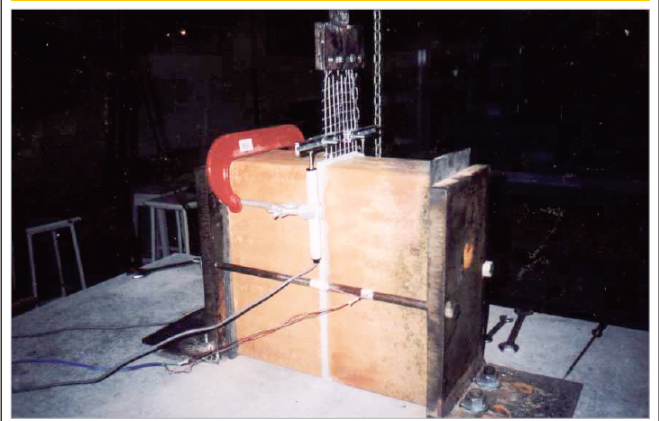
Figura 6 – Detalhe do arranjo de ensaio de arrancamento do dispositivo de ligação alvenaria/pilar. detalhe do ensaio de arrancamento da tela eletro-soldada

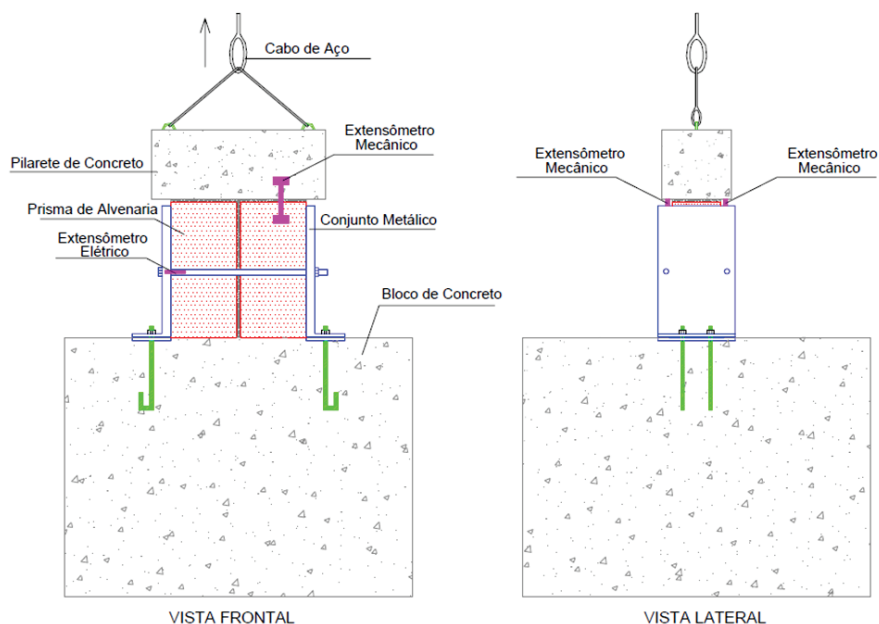
Figura 7 – Arranjo de ensaio à tração dos modelos de tratamento de prevenção da fissura na ligação pilar/parede

Posicionados no equipamento, os modelos foram ensaiados à tração direta da ligação, conforme ilustrado na Figura [7]. Com o prisma (parede) fixado ao equipamento, e por intermédio de cabos conectados ao pilar, tracionou-se o sistema até o instante em que o observador, distante 50 cm do modelo e a olho nú, observasse uma primeira fissura. Neste ensaio também foi avaliada a evolução da abertura da fissura na junta pilar/parede, em função do carregamento aplicado ao modelo. A Figura [8] ilustra o posicionamento de defletômetros na região, bem como o artifício empregado para tornar mais evidente, ao observador, as fissuras: pintura dos blocos cerâmicos com tinta latex branca.

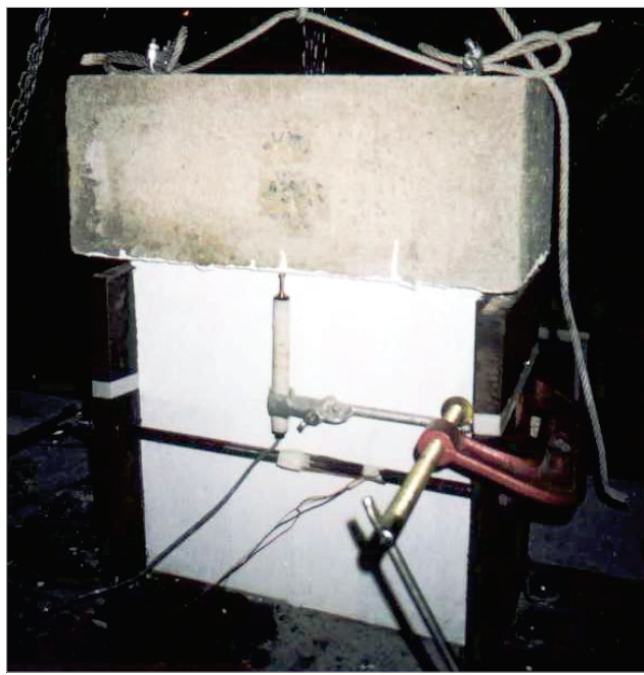
Figura 8 – Detalhe da instrumentação dos modelos, com defletômetro para registro da evolução da abertura da fissura na junta pilar/parede. Detalhe de pintura dos blocos de alvenaria com tinta branca

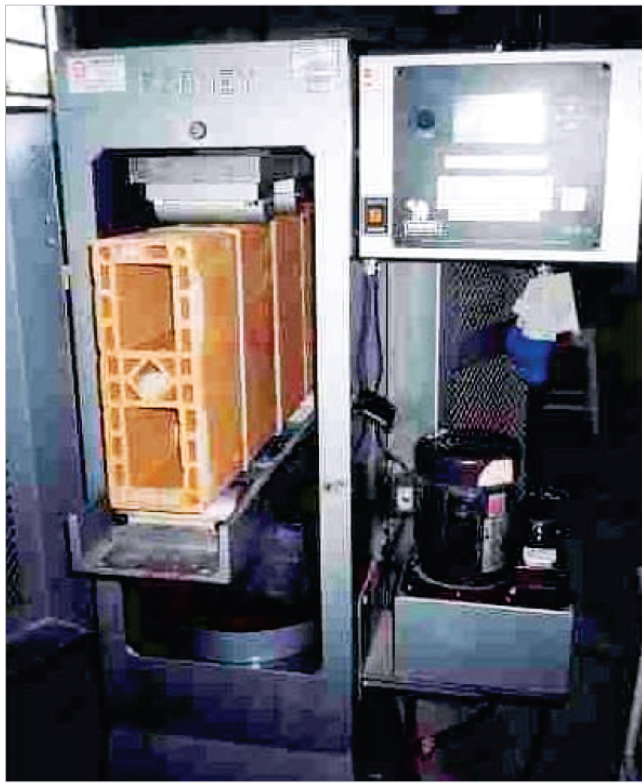
Figura 9 – Detalhe do ensaio de avaliação da resistência de aderência da argamassa na flexão. prisma de blocos cerâmicos posicionado para o ensaio

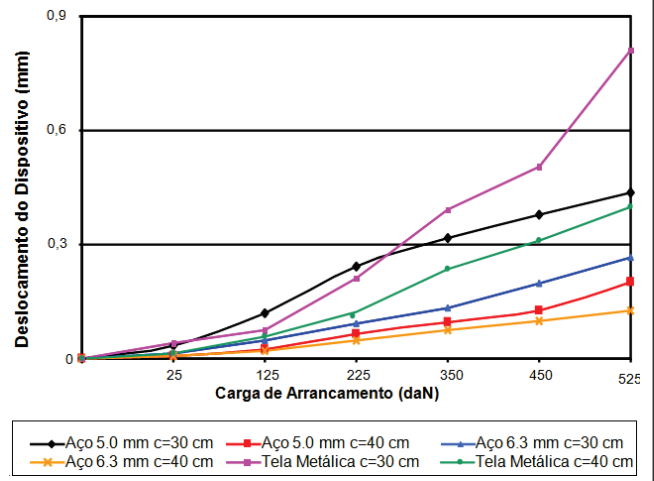
Figura 10 – Resultados do ensaio de arrancamento dos dispositivos de ligação da junta de argamassa de assentamento

Entretanto, é válido observar que, embora os comprimentos de ancoragem avaliados (30 cm ou 40 cm) sejam de emprego corrente na indústria da construção nacional, em metodologias de prevenção de fissuras na interface pilar/parede, em todos as amostras avaliadas a ruptura se deu por arrancamento do dispositivo de ligação (barra ou tela), antes que ocorresse o escoamento do aço. Esta situação pode não ser uma situação adequada de projeto para o sistema de prevenção da fissura na ligação pilar/parede, pois, logicamente, acrescenta aos valores de abertura desta fissura os valores correspondentes ao deslizamento do dispositivo de ligação na junta de argamassa; valores estes que não são desprezíveis, como pode ser observado nos resultados apresentados na Figura [10].

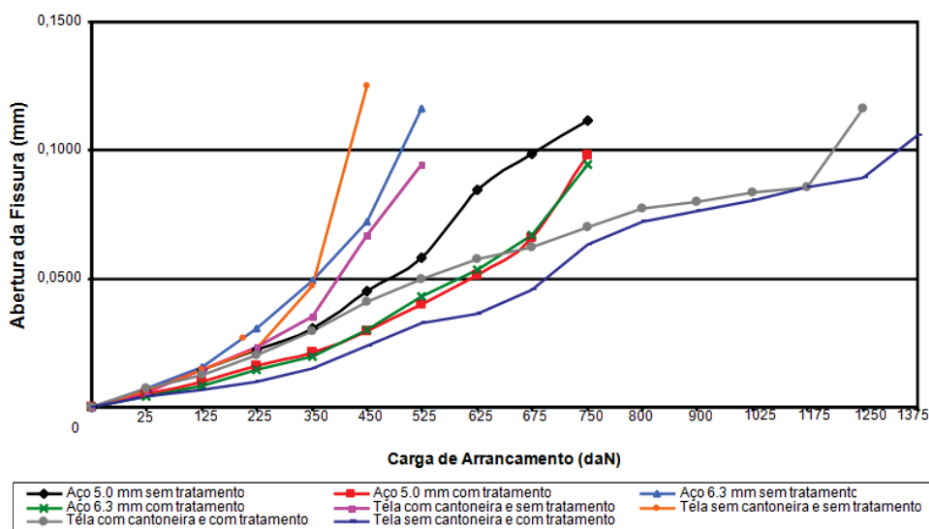
Figura 11 – Resultados da evolução da abertura da fissura na ligação pilar/parede para as técnicas de prevenção desta fissura avaliadas

A Figura [11] ilustra a evolução dos valores de abertura da fissura na ligação pilar/parede, em função do carregamento de tração aplicado aos modelos avaliados, até o surgimento da primeira fissura visível a olho nú (abertura em torno de 0,1 mm).

Analisando os resultados apresentados na Figura [11], nota-se que os modelos executados com as barras de aço de diâmetros 5,0 mm e 6,3 mm, com tratamento superficial da face comum pilar/parede, tiveram comportamento praticamente idêntico durante os

No que diz respeito à opção por tela ou barra de aço, como dispositivo de ligação, os resultados apresentados na Figura [11] sugerem uma ligeira vantagem para o emprego da tela. No geral, a evolução da abertura da fissura na junta pilar/parede foi bem mais controlada com o emprego das telas, com destaque para os modelos com tratamento da superfície do pilar com argamassa.

Da mesma forma, analisando a Figura [11], no que diz respeito à eficiência do tratamento da face do pilar com argamassa, percebe-se significativa melhora de comportamento, em relação à evolução da abertura da fissura, para os modelos com este tratamento, quando comparados aos mesmos modelos sem o citado tratamento da face do pilar com argamassa. A referida avaliação do comportamento dos modelos, para qualquer dos dispositivos de ligação em avaliação (barra ou tela), sugere uma eficiência em torno de 40%. O provável incremento da aderência entre pilar e parede parece ter alterado o comportamento conjunto da ligação. Nas Figuras [12] e [13] estão ilustradas formas de ruptura típicas de modelos, respectivamente, sem o tratamento com argamassa aditivada e de modelos com o citado tratamento.

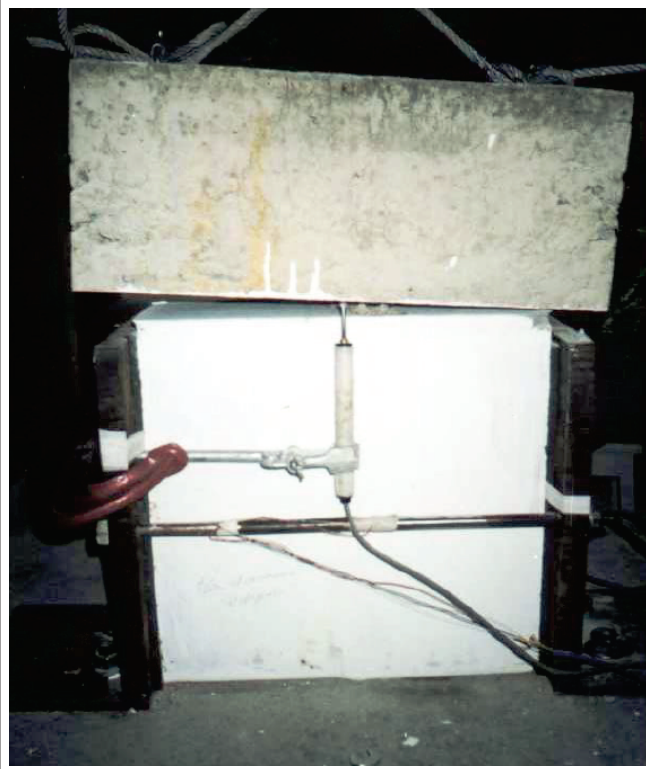
Figura 12 – Detalhe típico de ruptura do modelo sem tratamento da face do pilar com argamassa aditivada

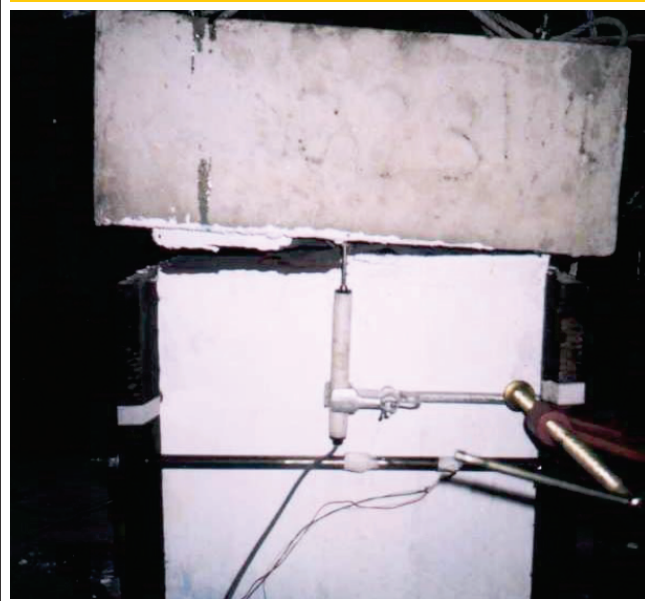
Figura 13 – Detalhe típico de ruptura do modelo com tratamento da face do pilar com argamassa aditivada
