Avaliação da funcionalização da superfície de microfibras de aço com Tetraeoxissilano (TEOS) e Glicidoxipropiltrimetoxissilano (GPTMS)

Evaluation of the functionalization of surface of steel microfibers with Tetraeoxysilane (TEOS) and Glicidoxipropiltrimethoxysilane (GPTMS)

César Augusto Casagrande¹,
Lidiane Fernanda Jochem¹, Wellington Longuini Repette²

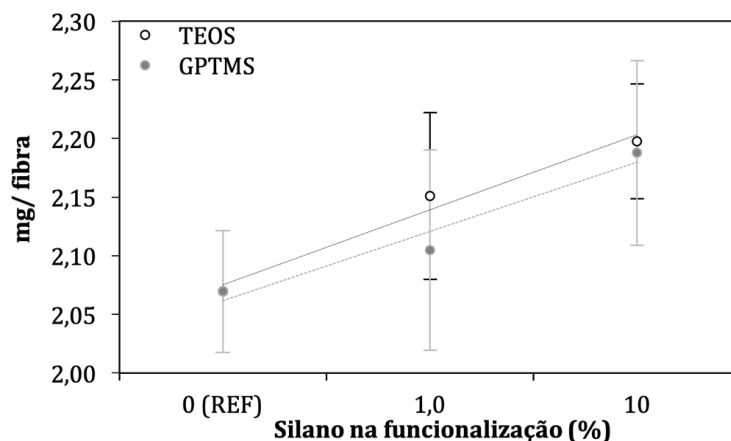
Nota: as barras de erro correspondem a um desvio padrão para cima e um para baixo.

Figura 4: Variação da massa das fibras com a funcionalização

Na Tabela 4 e Figura 4 são apresentados os valores da análise da funcionalização das fibras por meio da pesagem das mesmas. A amostra referência apresentou 2,069 mg/fibra e depois de passar pelo processo de funcionalização, no caso do TEOS resultou em 2,151 e 2,197 mg/ fibra para 1 % e 10 %, respectivamente. No caso do GPTMS a funcionalização resultou em 2,105 e 2,188 mg/ fibra para 1% e 10%, respectivamente. Isto significa que nos processos de funcionalização aplicados, quanto maior a concentração de silano, maior foi a massa de silano aderida à superfície da fibra, esse fenômeno também foi observado por YUAN & VAN OOIJ [32].

Isso pode ser justificado pela maior concentração de grupos silanóis presentes nas soluções no momento da imersão das fibras. Isto é, além da maior probabilidade de interação das moléculas de silano com a superfície das fibras, há também maior possibilidade de condensação das moléculas de silano entre si, formando grandes moléculas de siloxano [33]. Essas grandes moléculas, por sua vez, condensam com as hidroxilas da superfície da fibra, podendo formar uma camada mais espessa do filme híbrido (portanto, mais pesada), resultado assim na menor quantidade de fibras/grama. Para auxiliar na verificação da funcionalização da superfície das fibras, da Figura 5 a Figura 10 são mostradas as análises por MO e MEV/EDS das amostras estudadas.

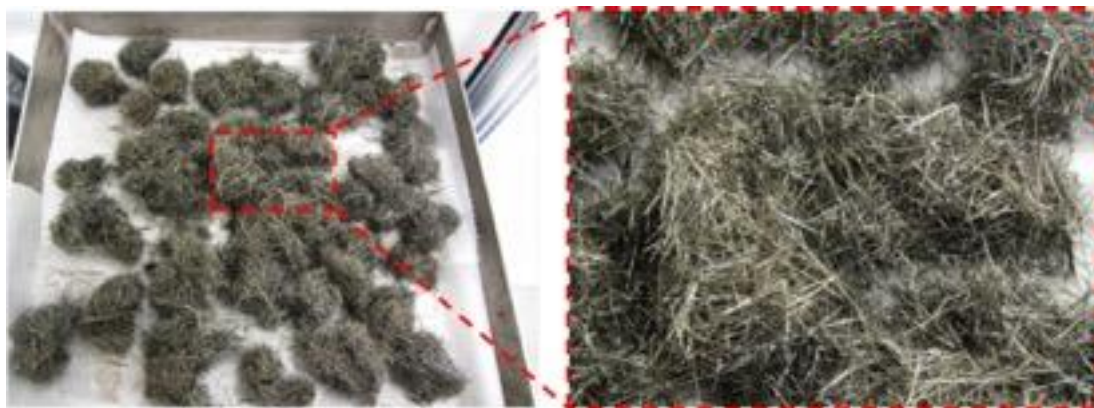
Figura 6: “Ouriços” formados pelas fibras após a agitação mecânica na funcionalização

VAN OOIJ *et al.* [25] reportam que o tratamento de superfícies metálicas com elementos químicos trivalentes, como o ferro e o alumínio (Fe^{3+} e Al^{3+} , respectivamente), tem maior possibilidade de condensar com o silano hidrolisado formando moléculas tridimensionais (“cross-link”), em relação ao elementos bivalentes, como o zinco (Zn^{2+}). Isso sugere que há áreas na superfície das fibras que possuem mais grupos hidroxilas (Me-OH) que outras. Portanto, há regiões da superfície das fibras que apresentam maior capacidade de condensação com os grupos silanóis, o que poderia justificar a irregularidade do filme depositado na superfície das fibras. Sobretudo, o método utilizado para a funcionalização (agitação mecânica) leva às fibras a um estado de aglomeração, semelhante a um “ouríço” (Figura 6). Essa aglomeração pode induzir a formação de meniscos da solução entre as fibras, resultando em excesso da deposição do filme de silano, em certas regiões, depois da cura.

Pela análise de EDS na amostra tratada com 10% de TEOS (Figura 8 (a-f)) foi verificado que a composição química da superfície da fibra funcionalizada apresentou uma menor heterogeneidade em relação à fibra tratada com 1%. Além disso, a teoria dos ouriços formados após a funcionalização é reforçada na imagem Figura 8 (c), verificando-se uma região em que o filme depositado apresenta um ápice no relevo do filme, indicando que nessa área formou-se um menisco da solução de funcionalização e que, com a cura térmica, resultou em um aglomerado de partículas. Apesar do aspecto morfológico apresentar uma precária continuidade do filme depositado, o EDS realizado sugere o contrário, mostrando que a concentração de silício detectada é semelhante em diferentes áreas analisadas, conforme Figura 8 (d), (e) e (f), possuindo 1,047%, 1,328% e 1,196%, respectivamente.

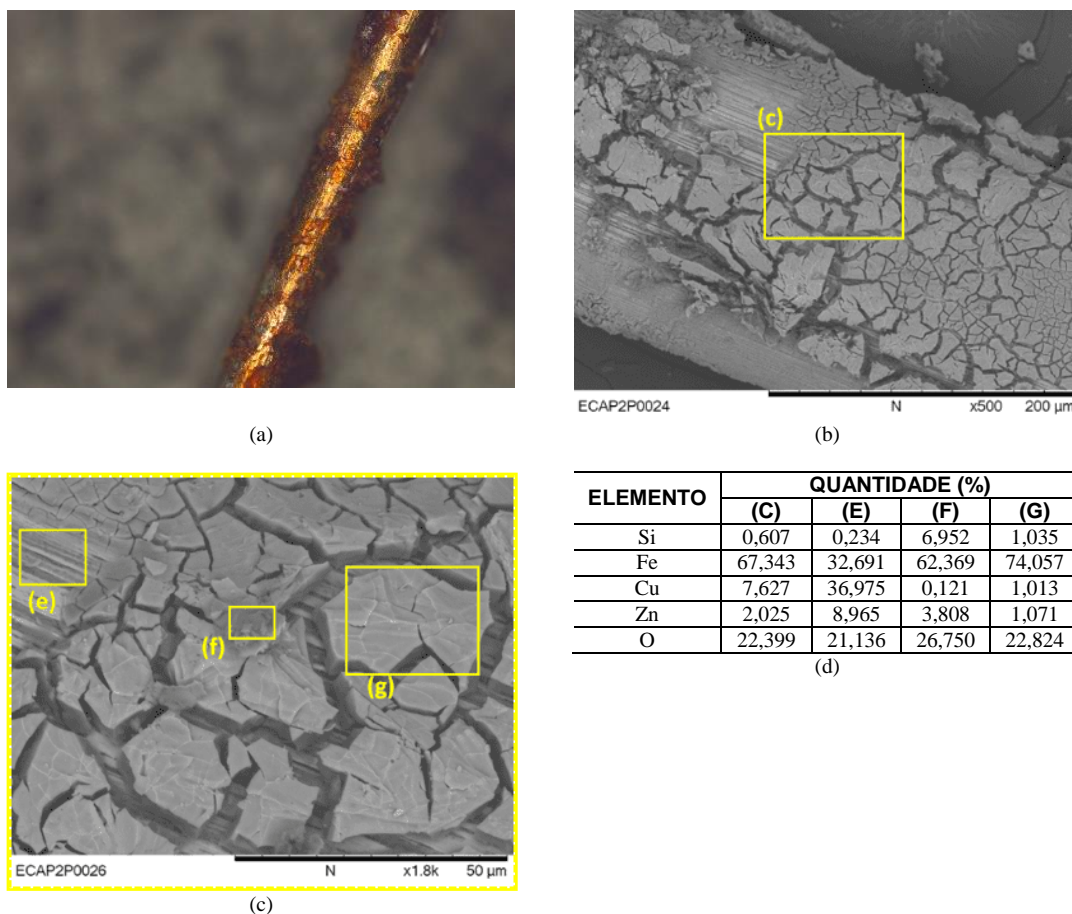
Figura 9: Micrografias da amostra de fibra tratada com 1% de GPTMS. (a) Amostra funcionalizada (b) MEV com 500x de magnificação; (c) MEV/EDS com 1800x de magnificação destacada em (b); (d) Resultados das análises de EDS; (e), (f) e (g) Áreas onde realizou-se as análises de EDS.

Semelhantemente ao que ocorreu nas amostras de TEOS, as fibras tratadas com GPTMS apresentam uma superfície irregular em termos de morfologia do filme. Verificou-se nas amostras com 1% e 10% de GPTMS que a suas superfícies foram funcionalizadas pelo tratamento com silano (Figura 9 e Figura 10). É verificado uma camada “quebradiça” e descontínua no caso de 1% de concentração. No tratamento com GPTMS 10%, verificou-se uma camada espessa e contínua depositada na superfície da fibra, também com fissuras atribuídas à retração do silano pelo processo de cura térmica.

Pela análise por EDS na amostra tratada com 1% de GPTMS (Figura 9 (a-g)) foi verificado que a composição química da superfície da fibra funcionalizada, assim como a sua morfologia, é amplamente heterogênea, bem como observado para as amostras de TEOS.

Na análise realizada na região da Figura 9 (c) a concentração de silício detectada na superfície da fibra é em torno de 0,6%. Mas, quando a análise é realizada em pequenas áreas independentes, foi verificada uma grande variação da concentração de silício. Na região destacada pela Figura 9 (e) verificou-se 0,234% de silício, já na região destacada pela Figura 9 (f) a concentração é de 6,952 % e na região Figura 9 (g) é detectado 1,035% de silício na superfície da amostra. Isto significa que na concentração de 1% de GPTMS a deposição de silano também está susceptível à formação de aglomerados na superfície da fibra. Uma hipótese levantada para justificar esse fenômeno é de que, apesar de possuir três possíveis ligações de silanol, o anel epóxi também pode apresentar reatividade na solução de hidrólise e atuar como reagente na formação do filme de silano [35]. Esse fenômeno pode levar a uma maior condensação do filme de silano e consequentemente a uma concentração de silício nessas regiões da superfície da fibra.

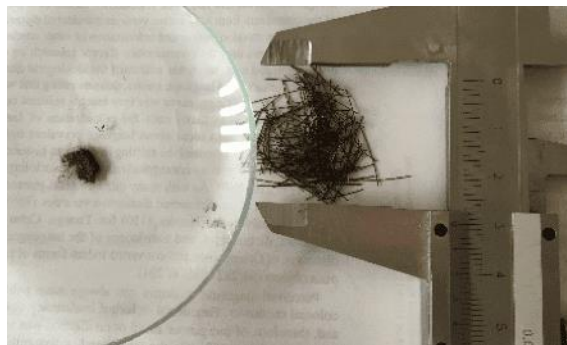
(a) Série T_1%

(b) Série T_10%

Figura 11: Delaminação das fibras funcionalizadas após serem atritadas

Uma característica presente em todas as amostras de fibras funcionalizada era o aspecto frágil e a aparente delaminação do filme de silano. Na Figura 11 (a-d) são apresentadas as imagens de uma porção de fibras de cada série funcionalizada, que foram atritadas manualmente e apresentaram delaminação do filme de silano.

Uma das hipóteses levantadas sobre a delaminação do silano da superfície da fibra, também indicado pelas análises de MEV, é que o filme de silano é frágil e pouco resistente à abrasão. Isto quer dizer que quando sujeito a esforços mecânicos, a ligação de siloxano (Me-O-Si) na interface fibra-filme é rompida, ocasionando a sua delaminação. A outra hipótese é que a funcionalização irregular do filme de silano resulta em áreas de elevada espessura do filme. Esse filme, por sua vez, quando atritado rompe nas regiões de maior espessura, resultando nesse “esfarelamento”.

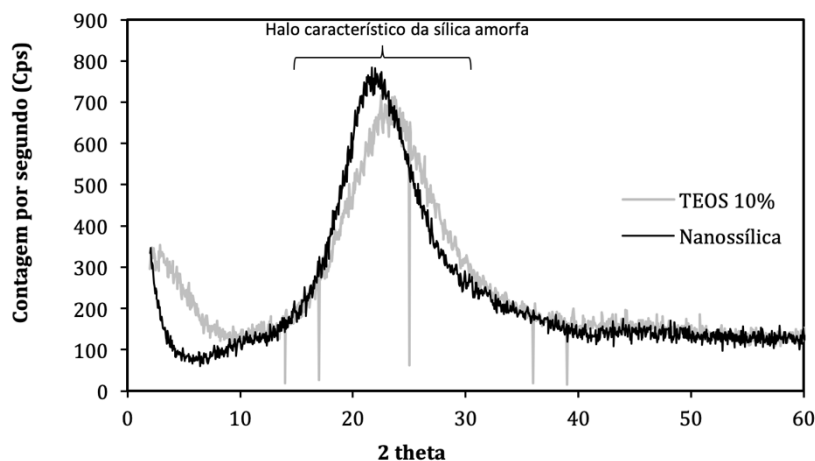
Produto da hidrólise do TEOS com 10% (vol.) obtido a partir da solução de funcionalização semelhante às utilizadas para tratar as superfícies das fibras de aço. Essa solução de funcionalização curada a 50 °C por 48 horas. O sólido formado foi moído com um macedador em seguida obtido o seu difratograma.

Figura 12: DRX do produto da hidrólise do TEOS em comparação com a nanossílica

Essas duas hipóteses ganham força quando analisado o próprio produto da hidrólise dos silanos, que tende a ser uma película de um material vítreo, basicamente formada por sílica amorfa [39]. Na Figura 12 isso pode ser confirmado pela comparação entre os difratogramas do produto da hidrólise do TEOS com 10% (vol.) e o da nanossílica utilizada no trabalho.

A sílica amorfa apresenta uma região característica, identificado como “halo amorfo” na região de $\cong 22,5$ graus de 2 theta [40-42]. Além disso, no estudo de PEREZ *et al.* [43], partículas de nanossílica foram sintetizadas a partir do processo sol-gel com TEOS e caracterizadas por DRX, apresentando esse mesmo halo amorfo. Assim sendo, é possível verificar que o difratograma do material obtido a partir da hidrólise do TEOS é semelhante ao da nanossílica, ou seja, pode-se afirmar que o material obtido pela hidrólise do silano é composto de sílica amorfa.

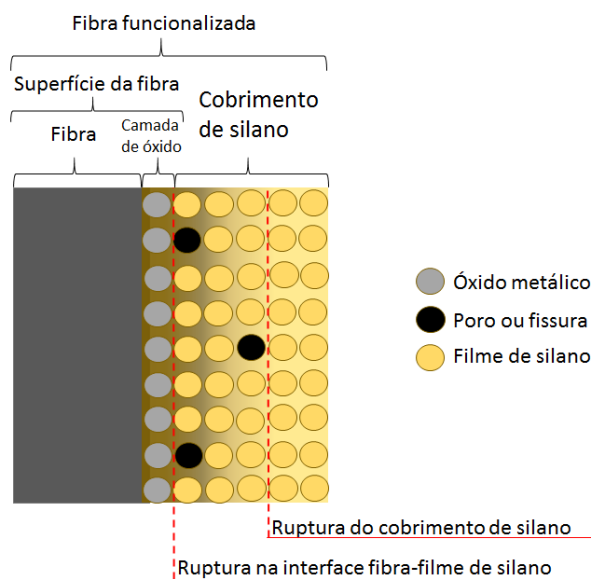
Figura 13: Esquema representativo dos dois principais tipos de ruptura do cobrimento de silano nas fibras funcionalizadas

Como verificado partir das análises de MEV e reforçado pela delaminação do filme de silano apresentado pelas amostras funcionalizadas, percebe-se que há dois tipos principais de ruptura do filme de silano, na interface superfície metálica-filme de silano e outra pela própria ruptura do filme de silano, como representado na Figura 13.
