## **Avaliação da associação de compósito de fibra de vidro e carbono no reforço de madeira de eucalyptus in natura e autoclavada**

## **Evaluation of the association of glass and carbon fibers for strengthening of eucalyptus wood in natura and autoclaved**

O objetivo principal deste trabalho é avaliar a eficiência do sistema (fibra/matriz) para o uso deste como reforço em estruturas de madeira no estado natural e com tratamento em autoclave.

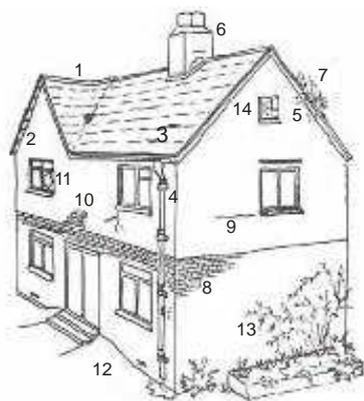
- (1) Deformação (telhado,...)
- (2) Madeira exposta em mau estado
- (3) Telhas partidas ou em falta
- (4) Condutores e calhas danificadas
- (5) Telhado pouco saliente
- (6) Remates ineficazes
- (7) Crescimento de vegetação
- (8) Manchas de umidade
- (9) Fendas em paredes
- (10) Rebocos desagregados ou fissurados
- (11) Caixilhos deteriorados
- (12) Falta de faixa impermeabilizante
- (13) Canteiros adjacentes
- (14) Aberturas de ventilação obstruídas

**Figura 1:** Pontos críticos em uma edificação. Fonte: CRUZ [6].

A madeira é um material que sofre degradação por ataques por fungos e cupins típicos do clima tropical brasileiro, comprometendo as diferentes características físicas e mecânicas das peças. A aplicação de sobrecargas, combinadas ou não com os ataques biológicos deformam as estruturas, diminuindo sua massa, peso e resistência. Portanto, o reforço em estruturas de madeira pode ser de grande valia para a recuperação e segurança estrutural de construções históricas. Por isso, é importante assegurar que se comportem adequadamente, sob pena de comprometer a estabilidade da edificação (ILHARCO et al, [3]). A vida útil média de uma estrutura de qualquer natureza pode ser conseguida e até mesmo ampliada desde que se disponha de uma manutenção preventiva adequada. Além da falta de manutenção, as estruturas podem apresentar vícios que afetam o seu desempenho que vão desde inadequada concepção estrutural e defeitos construtivos, até utilização para cargas de serviço incompatíveis com aquelas originalmente previstas (MACHADO [4]). Segundo FIORELLI e DIAS [5], usuários, projetistas e construtores devem conhecer o emprego e as características de um material antes de indicá-lo a um determinado uso e, isso também é válido para a madeira. A realização de inspeções periódicas com o intuito de atestar a conservação das estruturas de madeira, aplicadas com função estrutural, pode encontrar anomalias no comportamento destas estruturas. Portanto, as manifestações patológicas devem ser identificadas na sua origem e a relação que tem com a segurança e confiabilidade de uma obra. Em função disso, é possível definir sobre a conveniência da recuperação, do reforço ou mesmo a demolição. Em uma vistoria preliminar em estruturas de madeira, devem ser procurados indícios de má conservação dos elementos e sobrecargas, freqüentemente traduzidos em deformações acentuadas ou sintomas associados à umidade. Segundo CRUZ [6], o aspecto exterior de uma construção permite fazer um levantamento destas anomalias e zonas problemáticas conforme mostra a Figura 1.

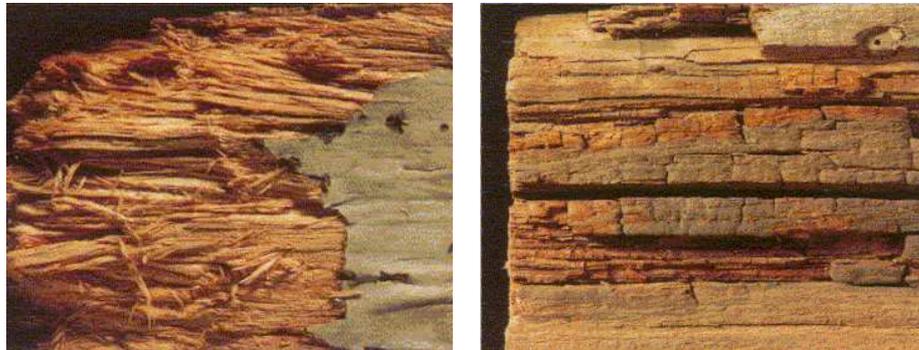
**Figura 2:** Aspectos da madeira atacada por fungos apodrecedores. Fonte: CRUZ [6].

freqüente da presença desses insetos é a ocorrência de revoadas, durante as quais centenas deles saem da madeira e voam para a luz, perdendo as asas e acasalando, podendo infestar outras madeiras e construções que apresentem temperatura e umidade propícias ao ataque. CRUZ [6] cita que o fungo apodrecedor desenvolve-se em madeira com teor de água superior a 20%, mas não saturada por completo. A madeira atacada sofre alteração de cor e aspecto, além da perda de peso e resistência como mostra a Figura 2. A eliminação da fonte úmida e a secagem da madeira podem ser suficientes para cessar o ataque pelo fungo, sendo necessário posterior o tratamento preservador curativo, preventivo e reforço do elemento afetado.

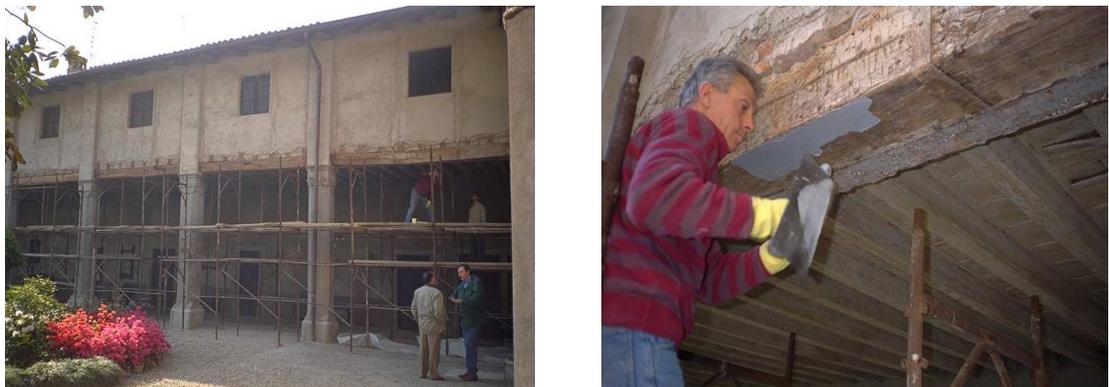
**Figura 3:** Vista Geral do casarão em recuperação. Fonte: SIKA [11] - Itália.

A utilização de polímeros reforçados fibras (FRP) para reforço e recuperação de estruturas de madeira é uma tendência, afirma FIORELLI [9]. O reforço em estruturas de madeira pode ser preciso em ocasiões na qual o aumento de carga não foi previsto em projeto, ultrapassando o estado limite de utilização da estrutura. Essa sobrecarga pode originar-se na deterioração do conjunto devido à falta de manutenção e/ou umidade causada por infiltrações. Também podem ser causas às forças desenvolvidas por outros elementos nas estruturas em madeira, erro de cálculo estrutural, ataques químicos, envelhecimento e reparos devido a acidentes. Quanto à Forma e sentido da aplicação de fibras nas estruturas de madeira, segundo CUNHA e SOUZA [10] é mais vantajoso aumentar a espessura do reforço do que a largura. A Figura 3 apresenta uma seqüência da aplicação de fibra de carbono reforçada com polímero (CFPR) de um casarão histórico.

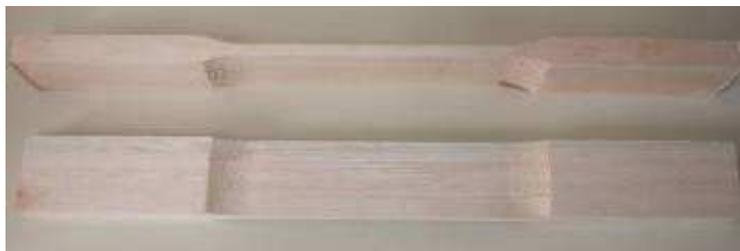
**Figura 4:** Corpo de prova confeccionado com madeira maciça.

Os corpos de prova utilizados são de madeira maciça conforme as Figuras 4 e 5, beneficiados exclusivamente para o ensaio de tração com formato semelhante ao definido na NBR 7190 [12]. O corte da madeira foi feito no sentido paralelo às fibras.

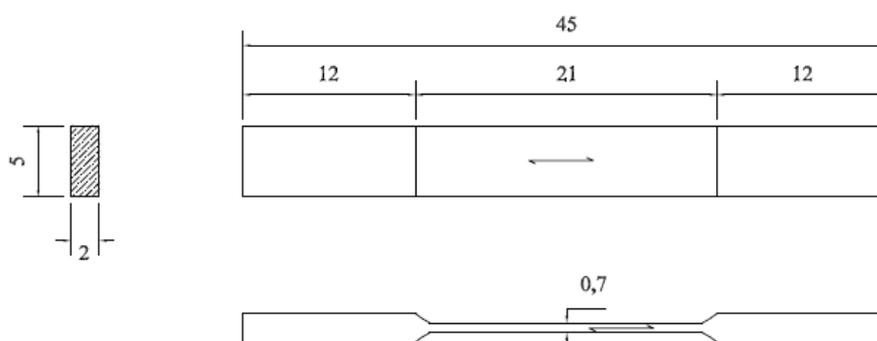
**Figura 5:** Dimensões de um corpo de prova para ensaio de tração.

Devido às limitações impostas pelo equipamento utilizado nos ensaios de tração direta, a seção transversal do corpo de prova com medidas de 50 por 20 milímetros foi reduzida para 50 por 18 milímetros. A redução deu-se em função da garra utilizada para segurar o corpo de prova durante o ensaio ter uma limitação na sua abertura. No entanto, a parte central do mesmo não foi alterada. A Tabela 1 mostra a distribuição dos corpos de prova de acordo com cada variável envolvida no programa experimental.

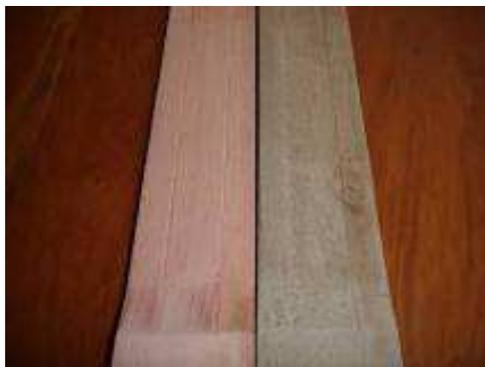
**Figura 6:** Corpo de prova *in natura* (à esquerda) e autoclavado (à direita).

Corrigindo o valor da resistência para a umidade de equilíbrio correspondente a região sul que é de 18%, tem-se como resistência média à tração o valor de 59,5 MPa, para a direção paralela ao sentido das fibras. Os corpos de prova de madeira *in natura* destinados ao processo de autoclave foram tratados industrialmente com o preservante de nome comerciais OSMOSE K33 C, fabricado pela indústria química Montana [13]. Ao todo foram levados 18 corpos de prova para a autoclave. A Figura 6 mostra o aspecto de um corpo de prova autoclavado, quando comparado com aquele que não foi submetido ao tratamento.

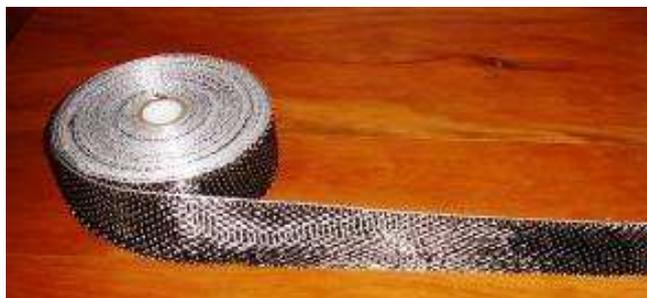
**Figura 7:** Laminado de fibra de carbono unidirecional.

O tecido de fibra de carbono utilizado nos ensaios experimentais tem pequena largura quando comparado com uma viga de madeira. O laminado empregado nos ensaios experimentais é do tipo unidirecional, com cinco (5) centímetros de largura (Figura 7). A escolha por um tecido unidirecional deu-se devido à possibilidade de orientar as fibras do reforço na direção a qual ocorre à necessidade da aplicação da força. No caso do ensaio de tração direta, as fibras foram orientadas no sentido paralelo as fibras da madeira, visto que se sabe a direção da tensão atuante, podendo assim alinhar o reforço à tensão.

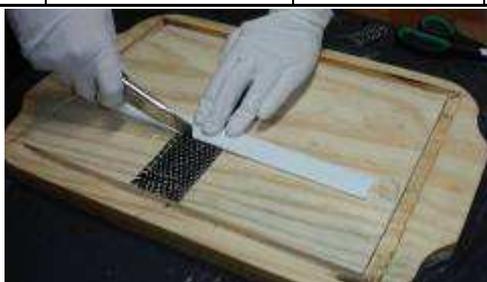
**Figura 8:** Corte da fibra de carbono em tiras (5x7) centímetros.

A Tabela 3 retrata a ficha técnica fornecida pelo fabricante do laminado de fibra de carbono, pontuando as características relevantes desse material. As fibras empregadas foram cortadas com aproximadamente sete (7) centímetros de comprimento e largura de cinco (5) centímetros (área de cola aproximadamente igual a trinta e cinco (35) centímetros quadrados), conforme mostra a Figura 8.

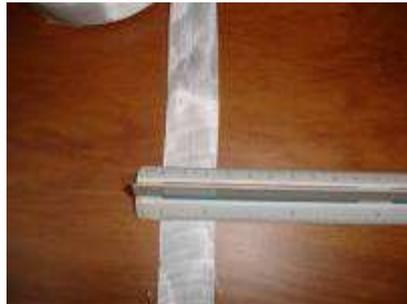
**Figura 9:** Lamina bidirecional de fibra de vidro.

O tecido de fibra de vidro apresentada na Figura 9 é bidirecional e tem 2,5 centímetros de largura. A Tabela 4 retrata a ficha técnica fornecida pelo fabricante da lamina de fibra de vidro, pontuando as características relevantes desse material. Na tabela citada, a largura da lamina aparece como sendo trinta e cinco (35) milímetros. A tensão de ruptura para esse material é de 240 MPa. As fibras empregadas foram cortadas com aproximadamente sete (7) centímetros de comprimento e largura de 2,5 centímetros. Para que a área de cola ficasse igual àquela utilizada com a fibra de carbono (35 cm<sup>2</sup>), foram colados dois pedaços de laminas, um ao lado do outro, em cada seção reforçada do corpo de prova, conforme mostra a Figura 9.

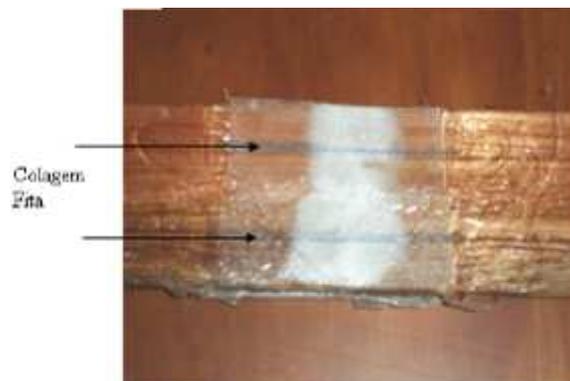
**Figura 10:** Disposição da lamina de fibra de vidro no corpo de prova.

A manta de fibra de vidro tem espessura de 0,25 milímetros, enquanto as de carbono possuem espessura de 0,59 milímetros. Para que fosse possível uma comparação mais direta entre os dois tipos de fibra, garantindo a mesma orientação, os corpos de prova reforçados com fibra de vidro foram laminados com duas (2) camadas de fibra em cada lado do reforço.

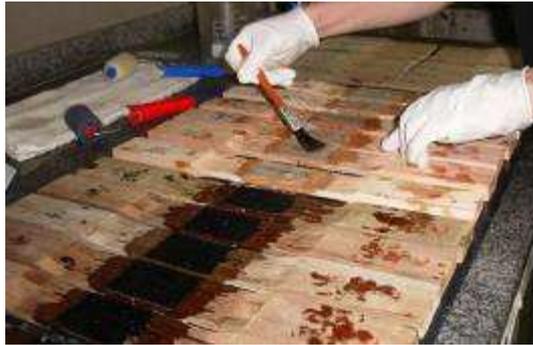
**Figura 11:** Processo de laminação natural com fibra adesivo.

Os corpos de prova de madeira foram previamente beneficiados de acordo com as dimensões previstas na NBR 7190 [12]. Após essa etapa, estes foram classificados para os testes *in natura* e autoclavado. Corpos de prova com defeitos do tipo nós ou rachaduras foram descartados. As dezoito amostras separadas para serem submetidas ao processo de autoclave foram levadas à usina de preservação e tratadas com o produto OSMOSE K33 C. O processo de autoclave deixou a madeira bastante úmida com a impregnação dos produtos, por isso esses mesmos corpos de prova foram colocados em uma estufa com temperatura de 100°C durante aproximadamente 7 (sete) dias, antes de ser efetuada a laminação. Dos 36 corpos de prova confeccionados, 12 foram destinados ao ensaio de tração sem qualquer tipo de reforço ou corte. Os restantes foram cortados na região central para posterior ligação por meio de fibra e adesivo. A ligação entre as duas partes de um mesmo corpo de prova foi feita somente por meio de fibras com comprimento de sete (7) centímetros laminadas com adesivo epóxi. Esse comprimento foi adotado segundo estudos feitos por FIORELLI [9]. O mesmo foi feito com as fibras de vidro. As fibras foram coladas nos dois lados do corpo de prova, sendo a etapa de laminação apresentada na Figura 11.

A colagem da fibra à madeira deu-se por consolidação simultânea, ou seja, ao mesmo tempo em que a resina cura, a fibra é consolidada no contato com a madeira. Segundo CARVALHO [2], a consolidação simultânea possui como vantagem a redução do número de operações necessárias durante o processo. A fabricante da resina recomenda três (3) dias de cura para o sistema, no entanto, as amostras preparadas tiveram um período de sete (7) dias para a cura da resina e somente após isso foram feitos os ensaios de tração.

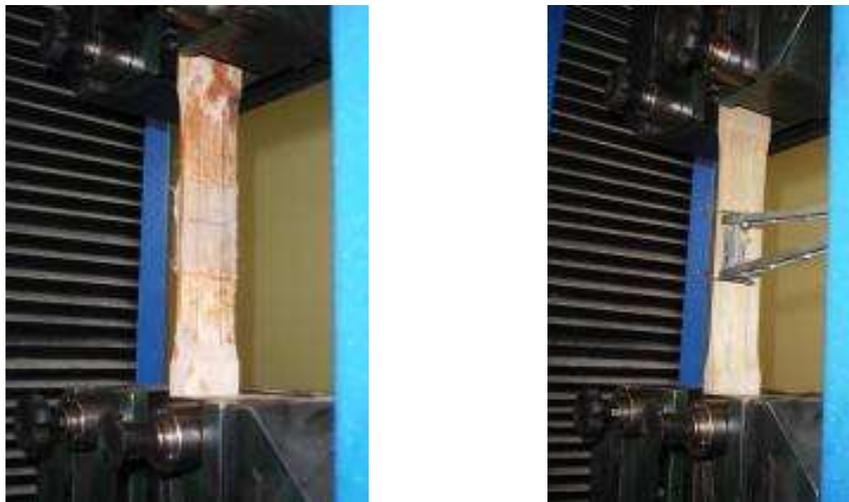
**Figura 12:** Ensaio de tração em madeira com e sem reforço.

Os corpos de prova foram submetidos a ensaios destrutivos de tração em Máquina de Ensaio Universal EMIC, capacidade 60 toneladas, com velocidade constante de deformação igual a 2 mm/min. O ensaio de tração foi conduzido com carga aplicada uniaxialmente de maneira suficientemente lenta. Com este ensaio, foi possível medir o valor da força máxima para que ocorresse a ruptura da fibra, madeira ou adesivo. A Figura 12 mostra a realização do ensaio nas amostras sem reforço e com reforço.

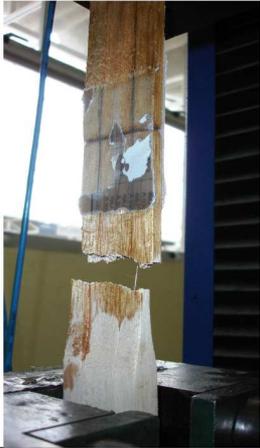
**Tabela 17:** Ruptura dos CP's in natura reforçados com fibra de vidro

Descrição do Modo de Fratura	Fratura por cisalhamento das superfícies do substrato	Fratura por tração do corpo de prova	Fratura por tração do corpo de prova	Fratura adesiva	Fratura por cisalhamento de camada fina da superfície do substrato

Após a ruptura dos corpos de prova observou-se que o adesivo epóxi não obteve boa aderência à fibra de vidro utilizada. O fator determinante da aderência entre o substrato e a madeira pode ser afetado pela formação de bolhas de ar entre o substrato/adesivo e a fibra/adesivo. Esse fenômeno foi observado nos corpos de prova reforçados com fibra de vidro. As Tabelas 17 e 18 mostram a imagem da forma de ruptura dos corpos de prova, assim como a descrição dos prováveis modos de ruptura ocorrida, se por tração, cisalhamento ou adesiva.

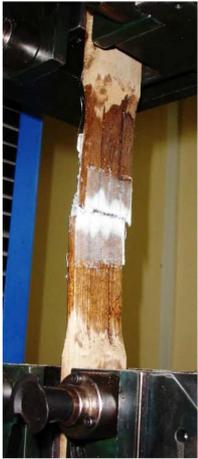
**Tabela 18:** Ruptura dos CP's autoclavados reforçados com fibra de vidro

Descrição do Modo de Fratura	Fratura adesiva	Fratura por cisalhamento das superfícies do substrato	Fratura adesiva	Fratura por cisalhamento de camada fina da superfície do substrato	Fratura adesiva

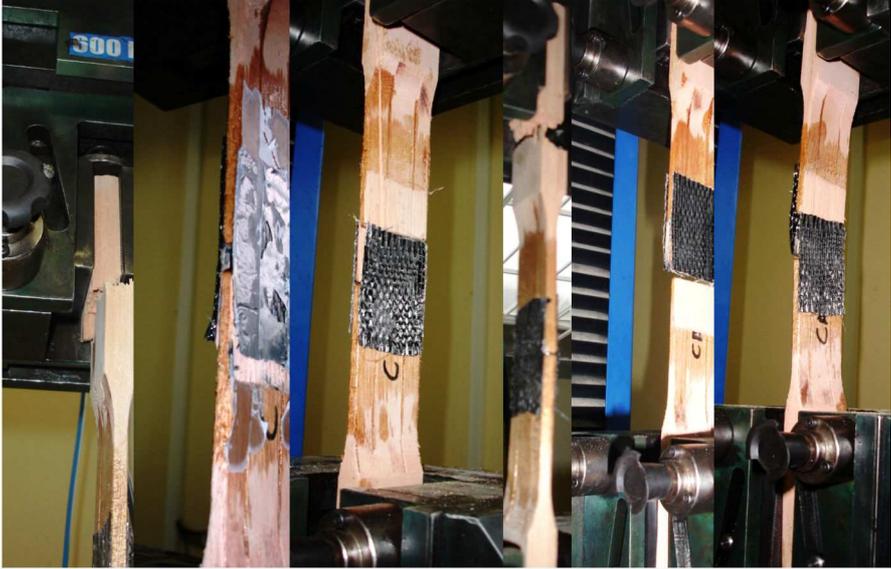
**Tabela 20:** Ruptura dos corpos de prova *in natura* reforçados com fibra de carbono

Descrição do Modo de Fratura	Fratura por tração do corpo de prova	Fratura por cisalhamento de camada fina da superfície do substrato	Fratura por cisalhamento das superfícies do substrato	Fratura por tração do corpo de prova	Fratura por cisalhamento das superfícies do substrato	Fratura por cisalhamento de camada fina da superfície do substrato

Analisou-se a forma de ruptura dos corpos de prova, observou-se que o adesivo epóxi obteve boa aderência à fibra de carbono utilizada nos experimentos. As Tabelas 20 e 21 mostram a forma de ruptura dos corpos de prova, assim como a descrição do modo de ruptura considerada. Grande parte das fraturas ocorreu

por tração nos corpos de prova ou cisalhamento de uma camada do substrato, o que indica a boa aderência conseguida em entre a fibra, o adesivo e a madeira.

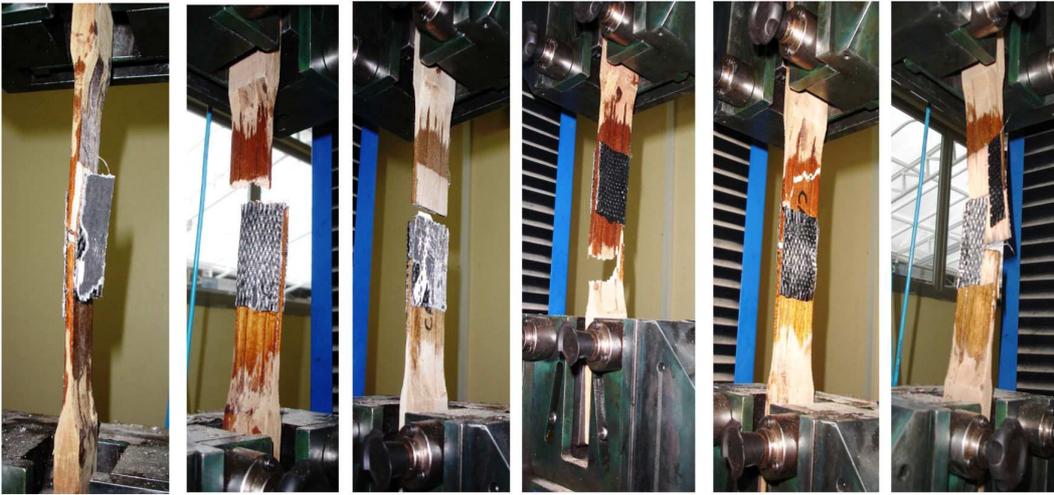
**Tabela 21:** Ruptura dos corpos de prova autoclavados reforçados com fibra de carbono

Descrição do Modo de Fratura	Fratura por cisalhamento das superfícies do substrato	Fratura por tração do corpo de prova	Fratura por cisalhamento de camada fina da superfície do substrato	Fratura por tração do corpo de prova	Fratura por tração do corpo de prova	Fratura por cisalhamento das superfícies do substrato
