Avaliação do desgaste hidroabrasivo em diferentes ligas de impulsores centrífugos submersíveis utilizados no bombeamento de esgoto em estações elevatórias

Evaluation of hydro abrasive wear in different alloys of submersible centrifugal impellers used in sewage pumping in pumping stations

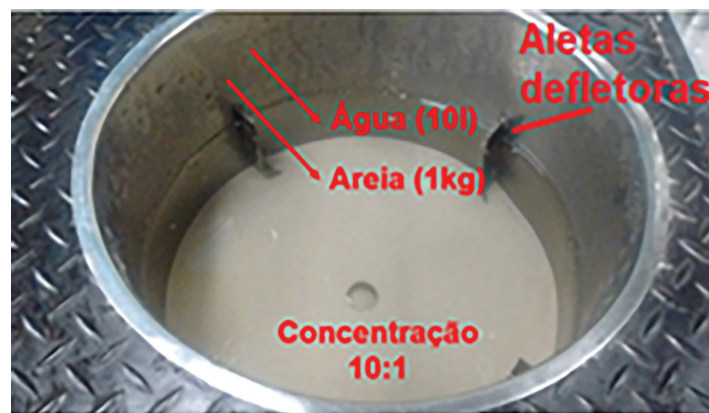
Figura 4: a) Areia sílica usada nos testes. b) Vista interna do tanque com mistura abrasiva (água + areia).

O tanque é constituído internamente por aletas defletoras (Figura 4.b) para homogeneizar a mistura (água + areia) durante o ensaio. O equipamento é provido de dois discos porta amostras feitos de poliacetal (PA 66) com diâmetros de 120 mm e 180 mm, respectivamente, podendo receber até 8 amostras em cada disco. A utilização de dois discos porta amostras, possibilita ensaiar com duas velocidades de movimentação das amostras ao mesmo tempo no ensaio hidroabrasivo.

Neste estudo, foi utilizado a areia sílica (Figura 4a), utilizada em fundições, com granulometria entre 212 μm a 250 μm , que segundo a norma as ASTM E11-1995 77 e ISO 3310-01 1997 [23, 24] equivalem as peneiras com malhas nº 60/70. A concentração da mistura abrasiva utilizada no ensaio hidroabrasivo foi composta na proporção de 10:1, ou seja, 10 litros de água deionizada e 1 kg de areia de sílica (abrasivo). A Figura 4.b mostra a mistura d'água e areia decantada no tanque do hidroabrasômetro.

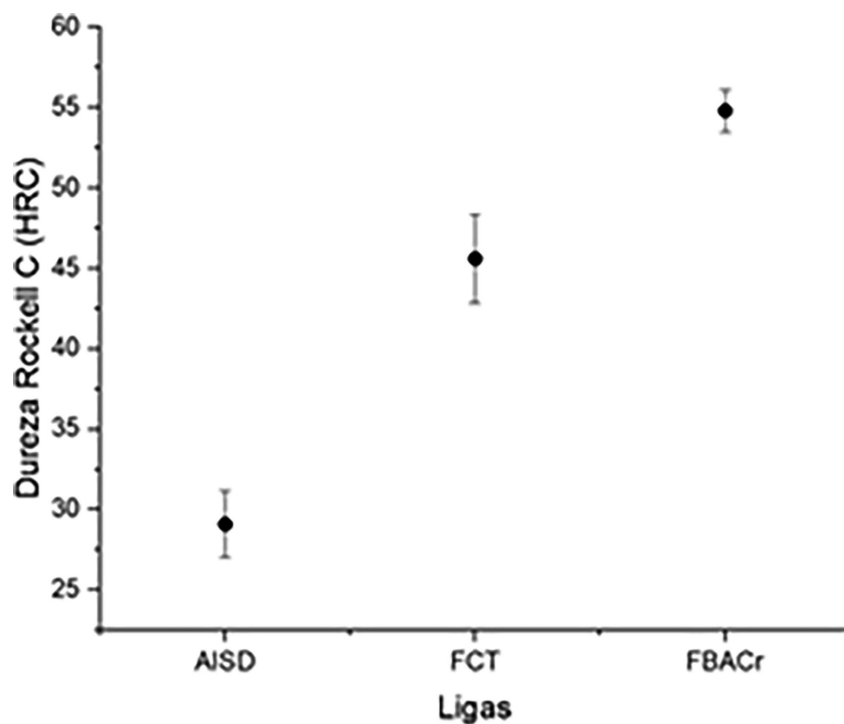
Figura 8: Valores de dureza das amostras de AISD, FCT e FBACr.

A Figura 8 mostra os valores medidos de dureza Rockwell C, nas amostras das ligas AISD, FCT e FBACr. A liga AISD por estar solubilizada e ter microestrutura constituída de ferrita e austenita, apresenta a menor dureza ($29,1 \pm 2,1$ HRC), seguido da liga FCT ($45,6 \pm 2,8$ HRC), com microestrutura de grafita lamelar e matriz martensítica e a liga FBACr ($54,8 \pm 1,3$ HRC) apresenta maior dureza, devido a microestrutura ser constituída de carbonetos M_7C_3 e matriz martensítica.

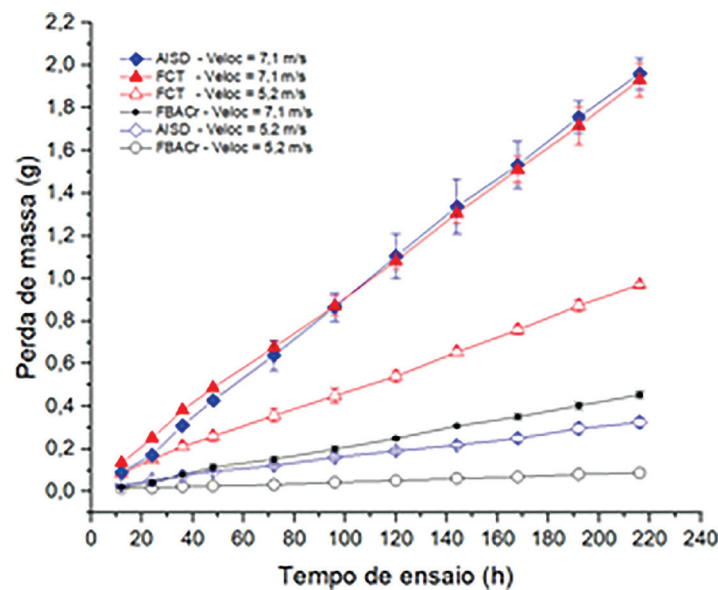
Figura 9: Perda de massa em relação ao tempo de ensaio hidroabrasivo, para as velocidades de 3,8 m/s e 5,8 m/s.

A Figura 9 mostra a perda de massa das ligas AISD, FCT e FBACr de acordo com a progressão do tempo (até 216 horas) e das velocidades tangenciais de 5,2 m/s e 7,1 m/s no ensaio hidroabrasivo.

Observa-se na Figura 9, que nas velocidades de ensaio hidroabrasivo de 5,2 m/s e 7,1 m/s, a perda de massa das ligas de AISD, FCT e FBACr são lineares e progressivas e significativamente menos acentuada na liga FBACr, indicando que é a mais resistente ao desgaste hidroabrasivo. Para as ligas AISD e FCT na velocidade de ensaio de 7,1 m/s, ocorreu inversão na perda de massa no tempo de ensaio de 102 horas, porém progredindo de forma muito similar, considerando dentro do campo de dispersão. Entretanto, na velocidade de ensaio de 5,2 m/s não ocorreu inversão da perda de massa das ligas AISD e FCT. A Tabela 2, mostra os valores das taxas de perda de massa em relação a velocidade de ensaio e entre as ligas.

Comparando às velocidades de ensaio, observa-se na Figura 9 e na Tabela 2, que a velocidade de 7,1 m/s a perda de massa das ligas neste estudo, foi significativamente maior em relação a velocidade de 5,2 m/s, indicando que a velocidade é um fator importante a ser considerado nos parâmetros para estimar a vida útil de determinado componente, estando de acordo com estudos de GANDHI *et al.* [29].

Para a liga FBACr na velocidade de ensaio de 7,1 m/s em comparação a liga AISD na velocidade de 5,2 m/s (Figura 9) as perdas de massas foram similares até o tempo de ensaio de 32 h, porém, a partir deste tempo, a perda de massa foi maior para a liga FBACr em relação a liga AISD. Neste caso, se destaca o efeito prejudicial da maior velocidade da mistura abrasiva na deterioração do material, mesmo a liga FBACr ser mais dura (por ter carbonetos eutéticos M_7C_3 e matriz martensítica) e conter alto teor de cromo dando resistência a oxidação e corrosão.

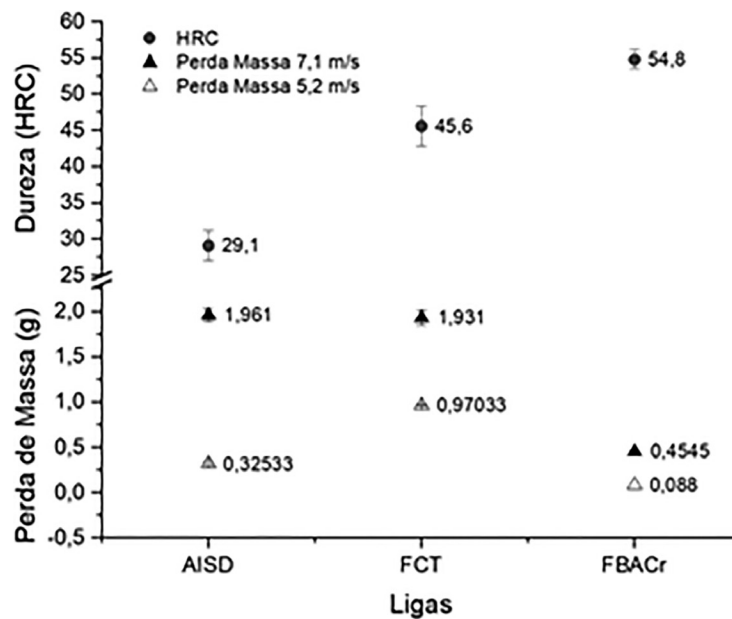
Figura 15: Perda de massa total e dureza HRC das ligas AISD, FCT e FBACr nas velocidades de ensaio hidroabrasivo de 5,2 m/s e 7,1 m/s.

A Figura 15 mostra a relação entre a média da perda de massa total (g), nas velocidades de 5,2 m/s e 7,1 m/s no ensaio de desgaste hidroabrasivo e a dureza Rockwell C (HRC) das ligas AISD, FCT e FBACr.

A Figura 15 mostra que a maior perda de massa ocorreu nas ligas AISD e FCT na velocidade de ensaio hidroabrasivo de 7,1 m/s, sendo que, a liga FCT apresenta maior perda de massa na velocidade de ensaio de 5,2 m/s, mesmo tendo maior dureza comparado a liga AISD. A liga FBACr tem menor perda de massa nas velocidades de ensaio hidroabrasivo de 5,2 m/s e 7,1 m/s, indicando ser mais eficaz no desgaste hidroabrasivo.

Os resultados mostrados na Figura 15 indicam que a maior dureza da liga FCT em relação a liga AISD, sugere que não há uma relação direta no aumento da dureza para se diminuir a perda de massa, mas sim, atuam outros fenômenos como oxidação, corrosão e os fatores microestruturais [41], como a presença de grafita lamelar [36, 37]. Evidencia-se também que a liga FBACr apresenta alta resistência ao desgaste hidroabrasivo decorrente da alta dureza, promovida pelos carbonetos M_7C_3 e matriz martensítica que tem em solução parte de cromo e níquel dissolvido, dando resistência a corrosão e oxidação.
