Tribocorrosão de Juntas Soldadas Similares e Dissimilares Utilizando um Aço Martensítico e um Aço SAE 1010: um Estudo Preliminar

Tribocorrosion of Similar and Dissimilar Welded Joints Using a Martensitic Steel and a SAE 1010 Steel: a Preliminary Study

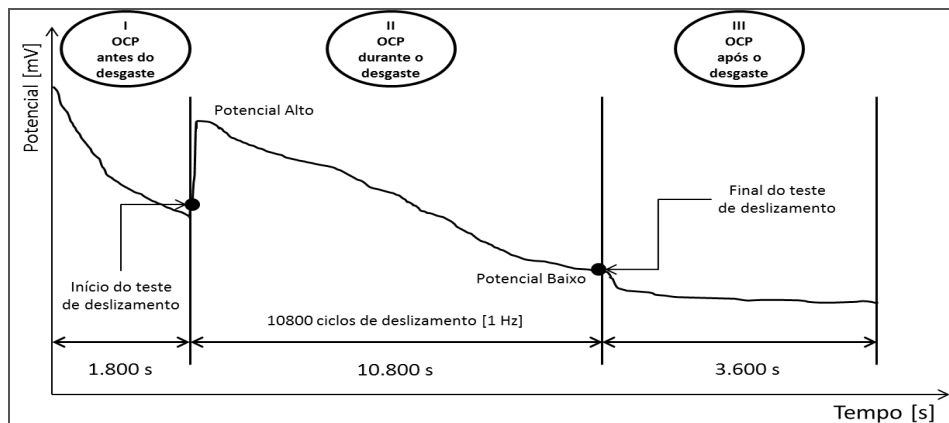
Figura 3. Seqüência de operações durante o teste de tribocorrosão ilustrada pela evolução do potencial de circuito aberto (OCP) (adaptado de Azzi et al. [25]).

Utilizando como base o trabalho de Azzi et al. [25], as peças foram imersas no eletrólito e mediu-se o OCP durante 1.800 segundos (30 minutos). Então, iniciou-se o desgaste e, além do OCP, monitorou-se o coeficiente de atrito durante 10.800 segundos (3 horas). Após cessar o desgaste, durante 3.600 segundos (1 hora), continuou-se a registrar o OCP dos materiais. Essa sequência pode ser observada de forma esquemática na Figura 3.

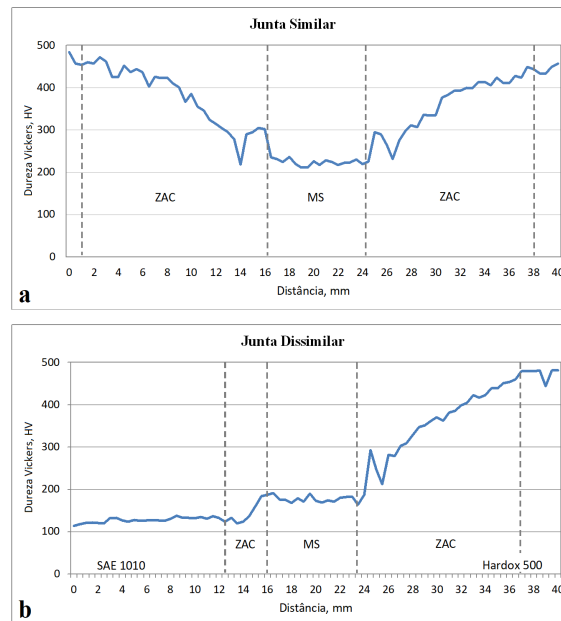
Figura 5. Perfis de microdurezas das juntas, realizados a 1 mm das superfícies das chapas: (a) similar; (b) dissimilar.

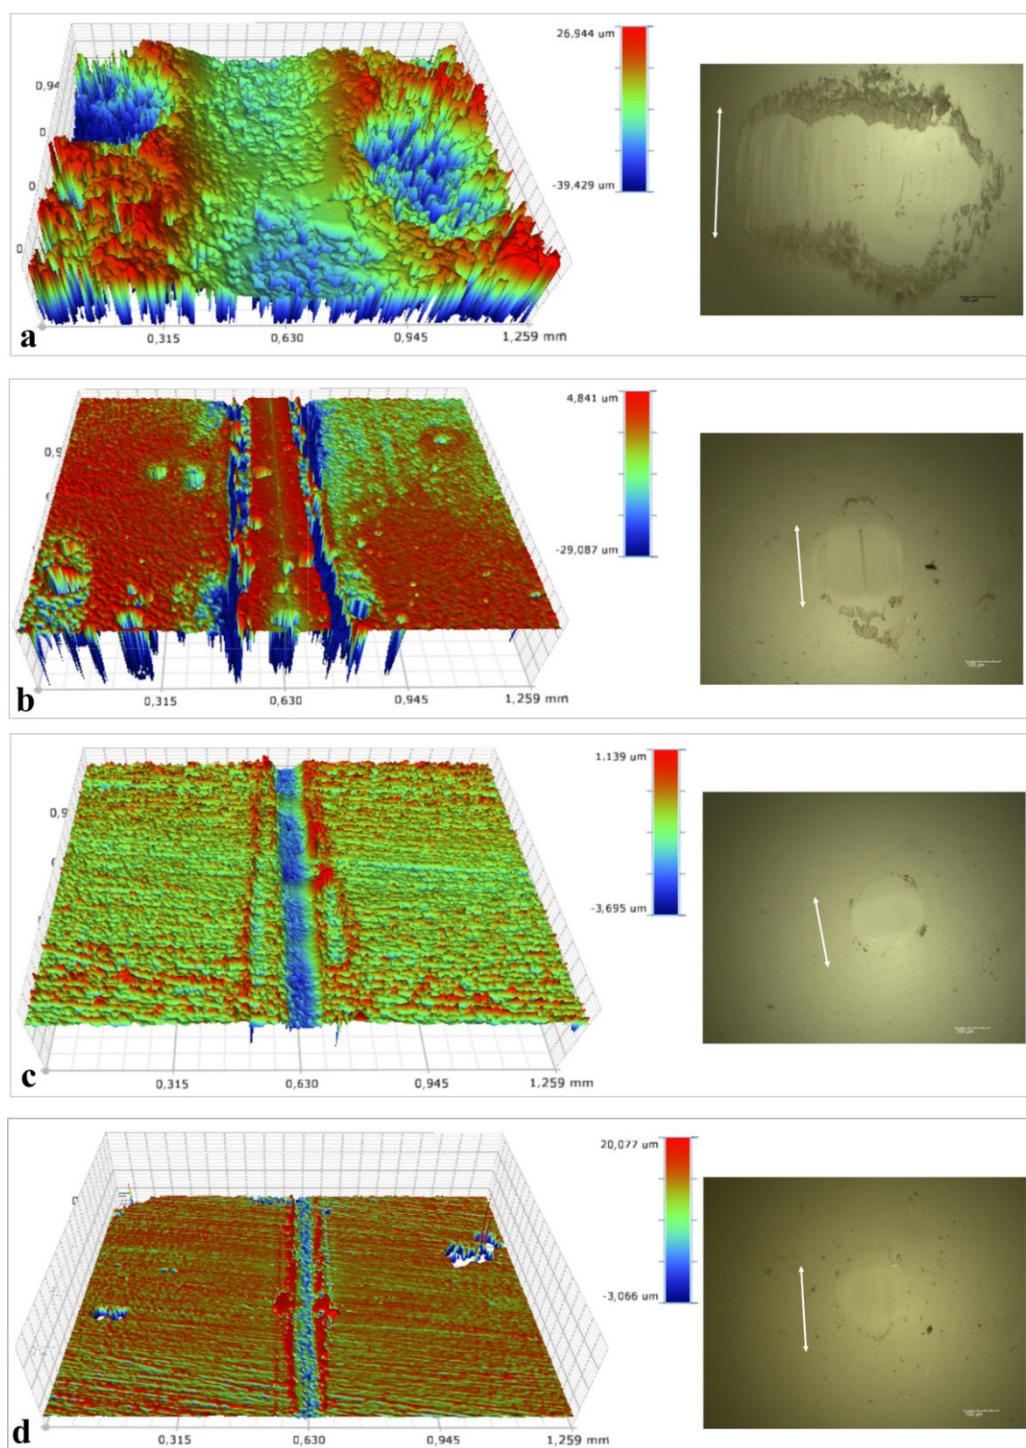
Figura 8. Imagens centrais às trilhas desgastadas e das esferas de alumina: (a) MB do aço Hardox com revestimento; (b) MB do aço SAE 1010; (c) ZAC de menor valor de dureza da junta dissimilar; (d) MS da junta similar. Nas imagens das esferas, as setas mostram as direções de deslizamento.

Imagens das trilhas de desgaste e das esferas em algumas condições de ensaio são mostradas na Figura 8. O revestimento do aço Hardox possuía elevada rugosidade, e a esfera não chegou a atingir o MB durante o ensaio, como é mostrado na Figura 8a. O desgaste da esfera foi bastante acentuado nessa condição, e as bordas adjacentes à sua região desgastada ficaram com *debris* aderidos (partículas removidas da trilha, pelo desgaste). Para essa condição, como foi mostrado na Tabela 4, não foi possível calcular o volume removido na região de desgaste, devido à heterogeneidade na rugosidade do revestimento.

Observando-se as imagens das trilhas mostradas na Figura 8, e também perfis de seções transversais às trilhas na Figura 9, é possível notar que, com exceção da amostra de Hardox com revestimento, as bordas das trilhas apresentavam material com altura maior do que a superfície das chapas dos aços, o que poderia estar associado à deformação plástica durante o processo de desgaste-corrosão e/ou acúmulo de produto de corrosão nas bordas das trilhas. Fez-se uma análise aproximada das tensões de contato nas regiões/condições estudadas, envolvendo também o cálculo da carga necessária para o início do escoamento, de acordo com a Equação 1 [30].

Os resultados obtidos estão mostrados na Tabela 5. Para os MS e ZAC das juntas similares, os mesmos valores do módulo de elasticidade e coeficiente de Poisson do aço Hardox 500 foram utilizados, enquanto para os MS e ZAC das juntas dissimilares foram usados os dados do SAE 1010. Desta forma, os valores de raio de contato, pressões de contato média e máxima, tensão cisalhante máxima e sua profundidade no material são os mesmos (já mostrados na Tabela 3). Porém, como os valores de dureza nas diferentes regiões eram distintos, as cargas necessárias para início da deformação plástica diferem entre si, como se pode observar na Tabela 5. Note que o cálculo não foi efetuado para o revestimento (*primer*), devido à indisponibilidade das suas propriedades mecânicas (coeficiente de Poisson, módulo de elasticidade e dureza). No entanto, de uma forma simplificada, se forem analisados os dados referentes ao MB do aço Hardox 500, na Tabela 3, a máxima tensão cisalhante estaria localizada a uma profundidade de 0,014 mm, que por sua vez é menor do que a espessura do revestimento (igual a 0,024 mm), ou seja, ela estaria localizada no revestimento. Mesmo que houvesse a possibilidade de alguma deformação plástica do revestimento, a Figura 8a mostra que a esfera não atingiu o metal-base.

Na Figura 8b, obtida para o MB do aço SAE 1010, não é possível distinguir na superfície as linhas relacionadas ao preparo das amostras antes dos ensaios (“marcas” da lixa #1200), como é observado nas Figuras 8c e 8d referentes à ZAC da junta dissimilar e ao MS da junta similar, respectivamente. Esses resultados sugerem que toda a superfície do MB do aço SAE 1010 está coberta por um produto de corrosão, assim como na região de desgaste, que pode ter se formado parcialmente durante os ensaios, parcialmente após o desgaste – como citado anteriormente, após a etapa de desgaste os materiais ainda eram mantidos por mais 1 hora na solução, para observação dos valores de OCP. Na Figura 9a é mostrada a topografia de uma seção transversal à trilha da amostra ensaiada desse metal-base. Há uma grande variação na profundidade ao longo da região mostrada, superior às variações da ZAC da junta dissimilar, Figura 9b, e do MS da junta similar, Figura 9c.

Através da observação da Figura 8b e da Figura 9a, percebe-se que ocorreu dissolução de material nas bordas da trilha do MB do aço SAE 1010, fora dela, indicando que houve a formação de um par galvânico entre essa região e o restante do material que estava em solução. Adicionalmente, podem ser vistos alguns pontos onde houve corrosão por pites, inclusive dentro da trilha, fato que contribuiu para o volume removido total na área desgastada. A corrosão acentuada nas regiões adjacentes às trilhas, e também a corrosão mais localizada em determinadas regiões, foram observadas em um estudo onde um aço carbono era desgastado em contato com diferentes soluções [14], e os autores atribuíram o fato à modificação da superfície devido ao processo de desgaste e à formação de microcélulas galvânicas entre ferrita e cementita. López-Ortega et al. [10] também observaram dissolução de material adjacente à trilha em ensaios de tribocorrosão em um aço de alta resistência baixa liga, porém quando eram aplicados potenciais anódicos. No presente trabalho, sugere-se que as alterações induzidas pelo processo de desgaste na região da trilha no MB do aço SAE 1010 podem ter levado à formação de um par galvânico, onde o material nas bordas da trilha atuou como o ânodo, dissolvendo-se. No entanto, essa dissolução acentuada não foi observada na amostra da ZAC de menor dureza da junta dissimilar, mostrada na Figura 8c, que se encontrava na chapa de aço SAE 1010. Nesta ZAC, o valor inicial de dureza era praticamente o mesmo do MB do aço, e a microestrutura era semelhante, com as diferenças essenciais de que a cementita da perlita na ZAC não estava disposta em lamelas, como estava no MB, e que estava mais distribuída entre os grãos de ferrita, como pode ser notado comparando-se a Figura 1b e a Figura 6d. Espera-se que pelo processo de desgaste e tensões de contato envolvidas (Tabelas 3 e 5), ambas microestruturas tenham apresentado encruamento, mas essa alteração na morfologia e distribuição da cementita pode ter afetado a resposta em desgaste-corrosão na ZAC da junta dissimilar; com a ausência da formação de pites de corrosão e menor dissolução preferencial de material, é possível que o óxido formado tenha de certa forma protegido a trilha de desgaste, diminuindo o volume de material removido quando comparado ao MB do aço SAE 1010.

Na Figura 8c e na Figura 9b pode ser visualizada a indentação da esfera na região desgastada correspondente à ZAC da junta dissimilar, e percebe-se também que há uma região em ambos lados das bordas da trilha onde a altura (média) da superfície está mais baixa do que a restante, na região não desgastada, indicando a dissolução preferencial de material na área, porém de uma maneira bem menos pronunciada do que a observada no MB do aço SAE 1010. A consequência desses fatos foi

o volume removido da região desgastada na ZAC do aço SAE 1010 ter sido na ordem de 6,5 vezes menor do que no MB deste aço. É interessante comentar que o mesmo padrão de comportamento mostrado na Figura 8c foi observado na amostra ensaiada do MS da junta dissimilar, porém com menor desgaste mecânico (menor profundidade de indentação da esfera na trilha), o que por sua vez resultou em um menor volume desgastado quando comparado à ZAC da junta dissimilar. Como pode ser visto na Figura 8b e 8c, a esfera de alumina utilizada no ensaio realizado no MB do aço SAE 1010 ficou com algum material da trilha aderido na região vizinha à de desgaste, enquanto que era praticamente ausente na ZAC da junta dissimilar, correspondente a esse aço, sugerindo que o material transferido para a esfera na amostra do MB pode ter contribuído não apenas para o desgaste da esfera, mas também para o maior coeficiente de atrito resultante.

A região desgastada do MS da junta similar pode ser visualizada na Figura 8d, e sua topografia na Figura 9c. Percebeu-se um acúmulo de produto de corrosão nas bordas das trilhas, indicando que ele foi removido do interior da trilha pela ação mecânica da esfera de alumina. Além disso, em proporções bem menores do que foi mostrado na Figura 8c, correspondente à ZAC de menor dureza da junta dissimilar, foi possível notar a indentação da esfera na região desgastada, e também uma pequena área adjacente à trilha onde parece ter havido a dissolução preferencial de material. Vale-se notar que esse foi o mesmo comportamento geral observado nos ensaios efetuados na ZAC de menor valor de dureza da junta similar.

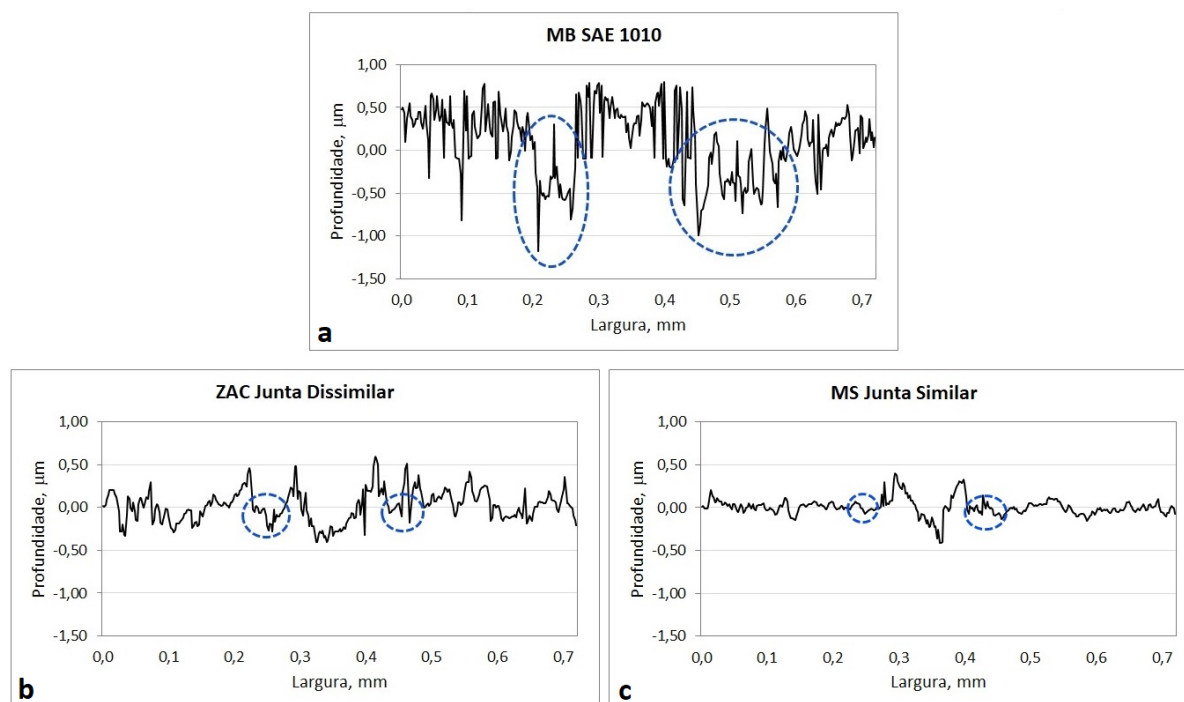
Figura 9. Exemplos da topografia da seção transversal à trilha: (a) do MB do aço SAE 1010; (b) da ZAC de menor dureza da junta dissimilar; (c) do MS da junta similar. Nas áreas circuladas ocorreu a dissolução de material adjacente à trilha, fora da região de desgaste.
