## Miniplacas de titânio na redução de fraturas mandibulares em cães e gatos: estudo de seis casos

Titanium miniplates in mandibular fracture repair in dogs and cats: study of 6 cases

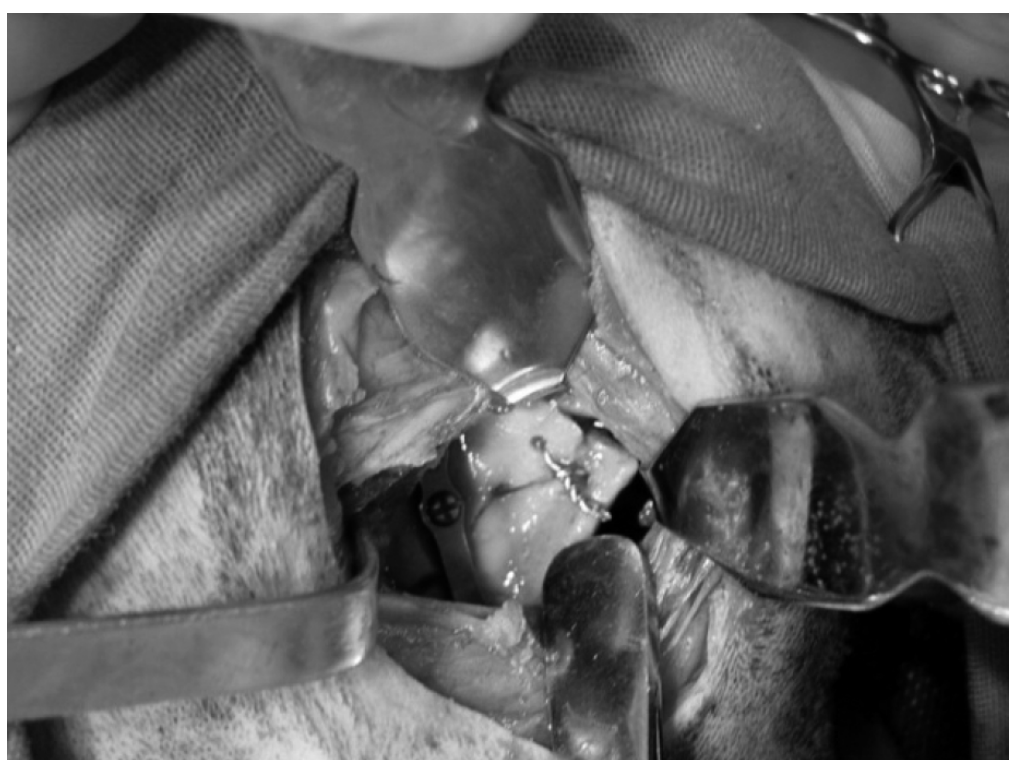
Figura 1 - Miniplaca de 2mm de quatro furos, com espessamento associado ao fio de cerclagem no reparo de uma fratura de ramo mandibular em um canino macho, SRD e de quatro anos de idade.

No caso 4, o paciente apresentava fratura bilateral de ramo mandibular, ondea mandíbula direita foi estabilizada com placa de 2mm associada com cerclagem (Figura 1), sem promover nenhum método

de fixação interna no lado contralateral, realizando-se uma imobilização externa da mandíbula com focinheira de esparadrapo, em razão do fragmento fraturado da mandíbula estar localizado atrás do osso zigomático. No caso 5, a fratura do lado direito foi fixada com o uso da placa de 2mm, e a do lado oposto, com fio de cerclagem. Por fim, no caso 6, em razão de uma osteomielite presente no foco da fratura, foi removido um fragmento da mandíbula direita de aproximadamente 2cm e fixada uma miniplaca de 2mm reta de seis furos associada ao autoenxerto de crista ilíaca para o preenchimento da falha, sendo colocados mais dois parafusos nos orifícios do meio da placa para fixação do enxerto (Figura 2). Em todos os casos, houve o cuidado em não causar lesão nas raízes dentárias e no canal mandibular por meio dos exames radiográficos.

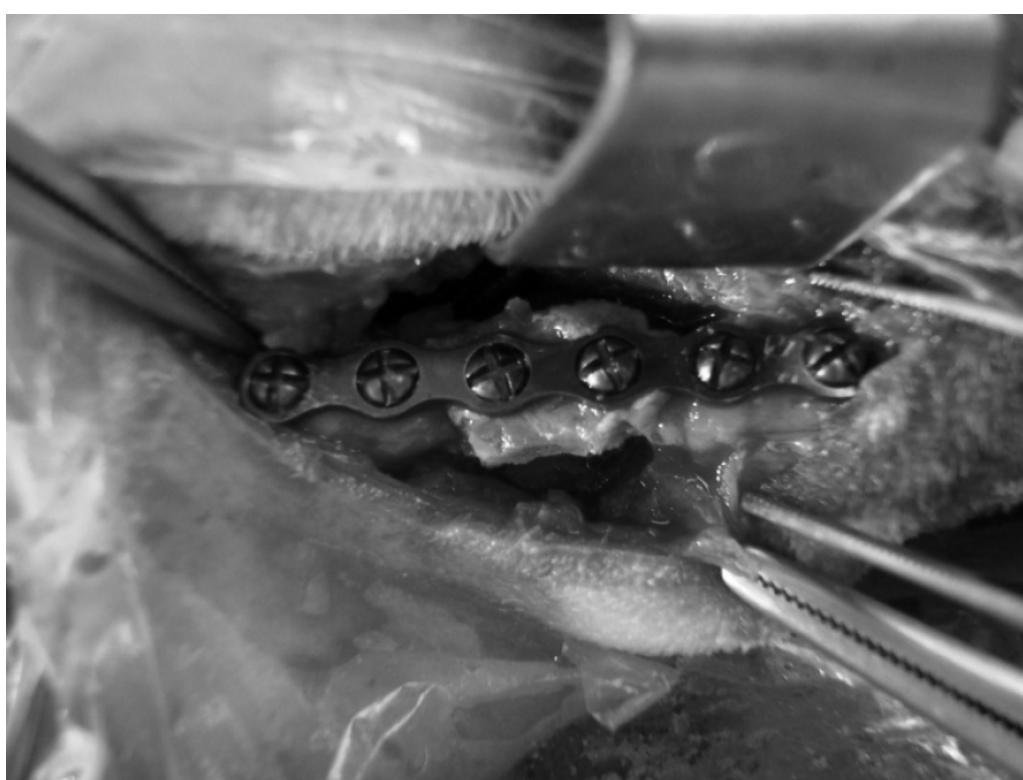
Figura 2 - Osteossíntese de corpo mandibular com miniplaca de 2mm de seis furos utilizando autoenxerto de crista ilíaca em um canino macho de dois anos de idade da raça Lulu da Pomerânia.

Dos três cães, o caso 4 não apresentou qualquer complicação no processo cicatricial, mesmo sem a realização da osteossíntese no lado oposto. No caso 5, foi observada adequada evolução da consolidação da fratura, porém após três meses se observou uma lesão ulcerada no local da fratura, a qual foi radiografada e detectado o deslocamento de dois parafusos, sendo indicada a remoção de todo o implante. No caso 6, ocorreu a deiscência dos pontos na região fraturada, expondo a miniplaca e o enxerto, sendo posteriormente suturada. Entretanto, novamente ocorreu a exposição do implante, acarretando na

contaminação do enxerto. Em seguida, foi tentada osteossíntese com o uso de fixador esquelético externo, sem sucesso, sendo este removido e o animal tratado com hemimandibulectomia.
