PLANTAS AQUÁTICAS E NÍVEL DE INFESTAÇÃO DAS ESPÉCIES PRESENTES NO RESERVATÓRIO DE BARIRI, NO RIO TIETÊ¹

Aquatic Plants and Infestation Level at the Bariri Reservoir in Tietê River, Brazil

CARVALHO, F.T.², VELINI, E.D.³ e MARTINS, D.⁴

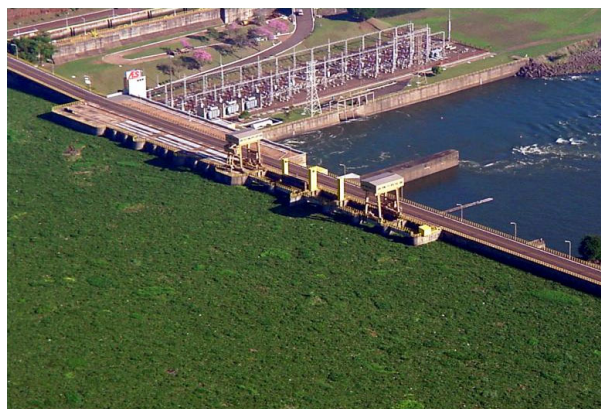
Figura 1 - Infestação de hidrófitas na barragem de Bariri, no rio Tietê (junho/2001). Fotografia aérea.

A represa de Bariri é formada pelo alargamento dos rios Tietê (Figura 1), Jaú e afluentes. A área ocupada pela represa foi de 5.318 ha, e a ocupada por macrófitas aquáticas, de 426 ha (Galo et al., 2002), ou seja, 8,0% da área do reservatório.

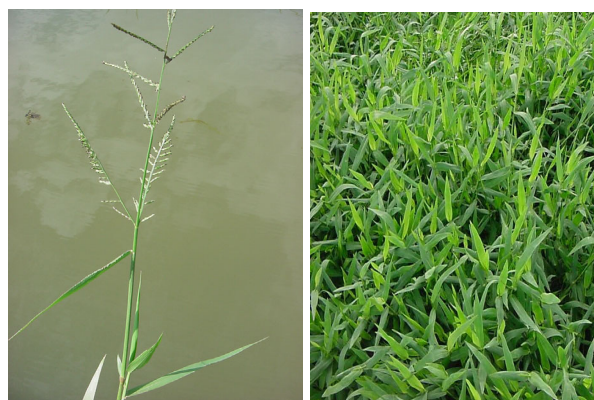
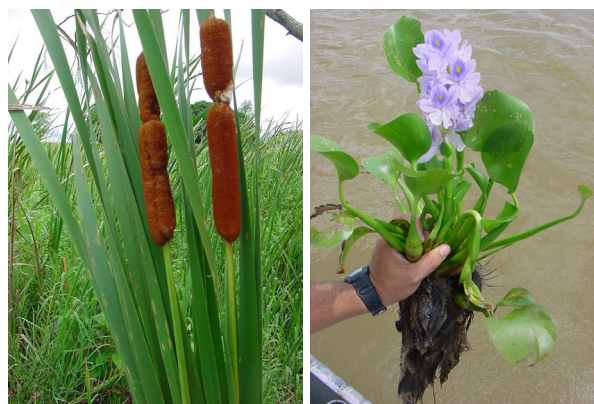
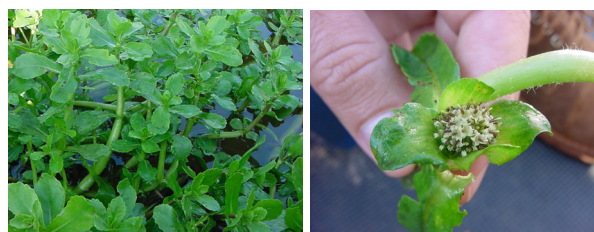
Brachiaria mutica

Brachiaria subquadriflora

Typha angustifolia

Eichhornia crassipes

Enidra sessilis

Figura 2 - Principais espécies de plantas aquáticas observadas no reservatório de Bariri. Julho/2001.

Observa-se que foram encontradas 15 espécies de plantas aquáticas vegetando no reservatório de Bariri. Devido ao grande número delas, não houve espécies dominantes (com mais de 50% de ocupação média da área vegetada); entretanto, algumas mostraram-se co-dominantes, a exemplo do reservatório de Barra Bonita (Carvalho et al., 2003). Considerando que as principais espécies (Figura 2) ocorreram com níveis de infestação acima de 10%, as mais importantes foram: *B. mutica* (27,0% da área e 97,4% de frequência),

B. subquadripara (22,7% da área e 96,9% de frequência), *E. crassipes* (13,8% da área e 85,6% de frequência) e *T. angustifolia* (16,7% da área e 72,7% de frequência).

Outra espécie que pode ser destacada no reservatório de Bariri – que ocorreu com índice entre 5 e 10% e bom potencial de infestação – foi *E. sessilis*, com 8,9% de ocupação na área vegetada e 76,3% de frequência.
