Estudo da biomecânica oclusal e da aderência da resina acrílica auto-polimerizável (polimetilmetacrilato) em fraturas de rinoteca de tucanos (*Ramphastos toco*)¹

Roberto Silveira Fecchio^{2*}, Marcelo Silva Gomes³, Jorge Kolososki⁴, Bruno Simões Sergio Petri⁵, João Luiz Rossi Jr² e Marco Antonio Gioso^{2,6}

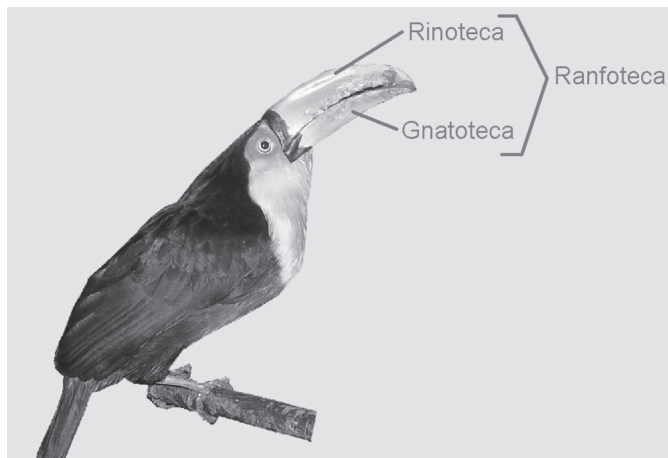
Fig.1. Ilustração da ranfoteca e suas subdivisões (rinoteca e gnatoteca) em tucano-de-bico-verde (*Ramphastos dicolorus*).

O bico das aves é uma estrutura dinâmica em crescimento constante, constituída pelos ossos maxilares superior (pré-maxila e nasal) e inferior (mandíbula), cobertos por bainhas epidérmicas queratinizadas, denominado de ranfoteca (Ritchie et al. 1994, Rupley 1999) (Fig.1). Outras estruturas também compõem o bico como feixes vasculo-nervosos, articulações e bainhas germinativas (Rossi et al. 2005). Anatomicamente a ranfoteca é subdividida em rinoteca (superior) e gnatoteca (inferior) (Rupley 1999). A mucosa da cavidade oral e da língua das aves é recoberta por epitélio escamoso estratificado e o grau de queratinização varia de acordo com a localização do epitélio na cavidade oral (Rossi et al. 2005) e da espécie animal.

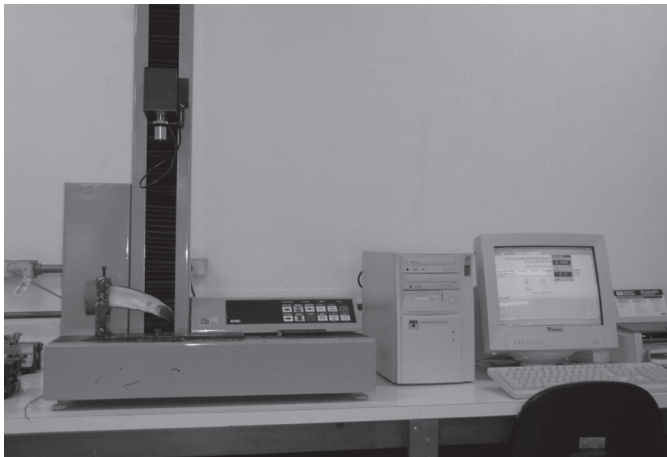
Fig.3. Esquema demonstrando a fixação do bico ao cabeçote móvel do dinamômetro, cujos dados obtidos eram transferidos ao computador ao lado por meio de programa computacional especializado.

DL500MF. Programou-se a máquina para deslocamento do cabeçote com velocidade de 5 mm/min, até ruptura da amostra. Os dados obtidos eram convertidos, na forma de gráfico (Força versus Deslocamento) a um computador conectado ao dinamômetro (Fig.3).

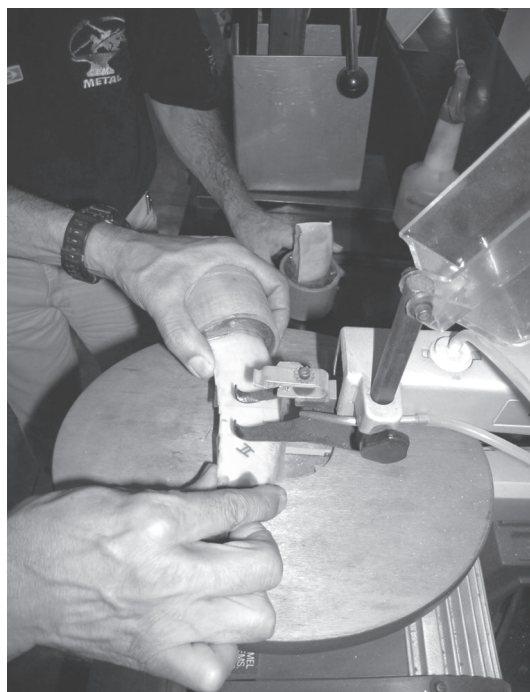
Fig.6. Indução de fratura completa na região central do bico com auxílio de serra de fita.

O bico nº 1, que estava íntegro (sem fratura induzida), fraturou em sua porção central (próximo à mediatriz do eixo rostro-caudal), quando submetido a uma tração de 270,4 N, com deslocamento de 22,59mm (Fig.5). A localização desta fratura serviu como orientação para a indução, através de uma serra de fita, das fraturas nos bicos que seriam reparados com resina (Fig.6).

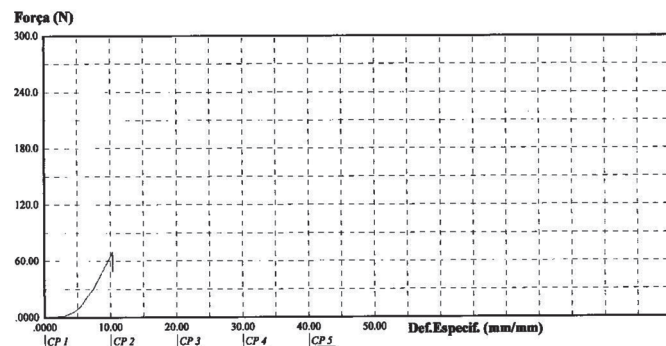
Fig. 8. Representação gráfica da Força (N) em função do Deslocamento (mm) durante ensaio realizado com o bico nº 2.

O segundo bico ensaiado (nº 2) recebeu a resina nas duas laterais e apresentou resistência até 69,75 N em 10,35mm (Fig.8). O bico nº3, de forma a melhorar a aderência da resina, foi submetido a condicionamento ácido (ácido fosfórico 37%) de 60 segundos antes da fixação da resina e resistiu a uma força de 63,29 N em 6,73mm de deslocamento (Fig.9).

Como representado nas Figuras 8 e 9, próteses recobrendo a superfície lateral da rinoteca proporcionam resistência aquém do necessário (cerca de ¼ dos valores obtidos com o bico controle) para as funções vitais do
